## せん断スパンに無補強部を有する P P S 巻耐震補強効果の実験的検討

鉄建建設（株） 正会員 ○益田 彰久

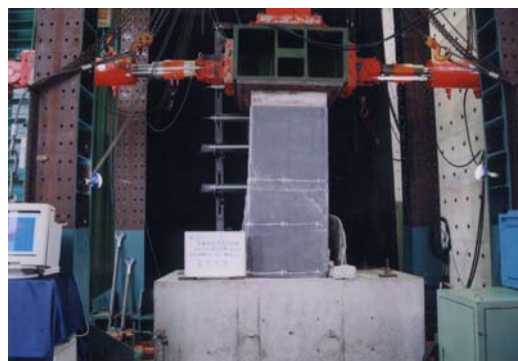
写真 1 試験状況

耐震補強効果を確認するため、写真 1 に示す柱試験体を用いた正負交番載荷試験を実施した。柱試験体は図 1 に示す 1 辺 800mm の正方形断面であり、せん断スパン部にはせん断補強鉄筋を配置していないものである。この試験体に

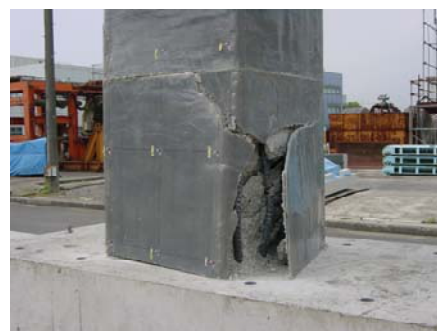
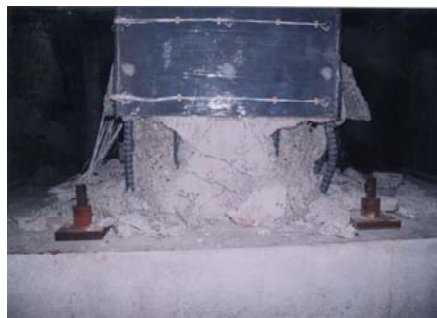
写真 2 破壊状況

試験体 A

試験体 B

図 3 に両試験体の荷重－変位関係の包絡線を示す。曲げ降伏付近までは両者ともほぼ同一であるものの、その後は荷重に差が生じ、試験体 A が B を上回る傾向にある。写真 2 に試験終了時の破壊状況を示す。試験体 A では基部のシートが破断し、破断したシート内側のコンクリートが粉砕しており、軸方向鉄筋は外側に向かって湾曲している。これは被りコンクリートが損傷しシート破断部から飛び出し、かつ軸方向鉄筋で囲まれるコンクリートが損傷したために軸力が鉄筋に集中し座屈したものと考えられる。これに対し、試験体 B では基部のシートが存在しないため大きなシート破断は発生しないが、コンクリートの損傷状況は試験体 A と同様である。よって、試験体 A では基部のシートがコンクリートの飛び出しを抑える分荷重が大きくなり、両試験体のじん性能は最終破壊形態の鉄筋座屈で決定されているため、ほぼ同等なものになっていると考えられる。
