## 紫外線硬化型繊維シートによるトンネル補修

## 1. はじめに

## 2. 工事概要

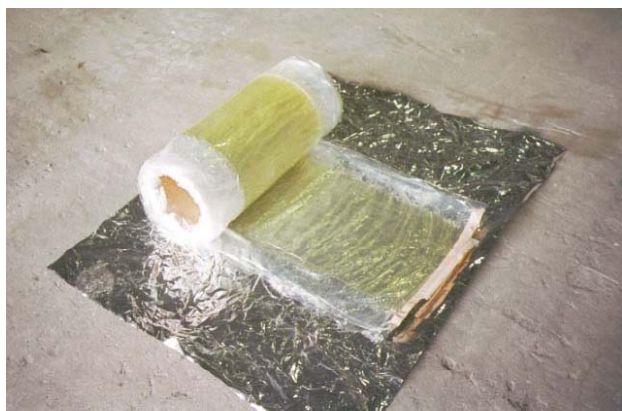
写真-1 紫外線硬化型繊維シート（硬化前）

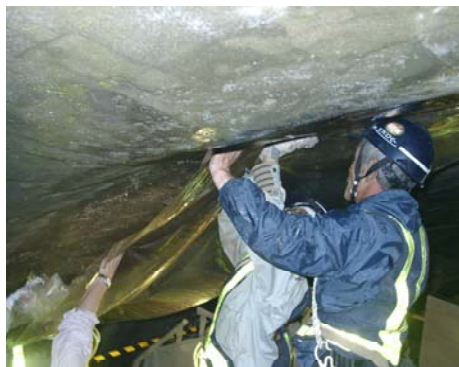
写真-2 貼付状況

繊維シートの施工は、吹き付けコンクリート表面を高圧洗浄した後に、断面修復を行った。その後、移動足場上で写真-2に示すように人力で繊維シートを貼付け、写真-3に示すように紫外線を照射して繊維シートを硬化させた。繊維シートが硬化したことを確認した後にアンカーを打設し、補修工事を完了した。

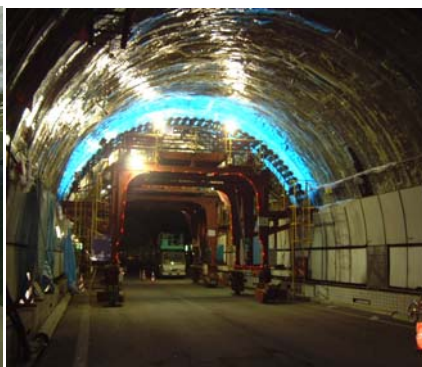
写真-3 紫外線照射状況

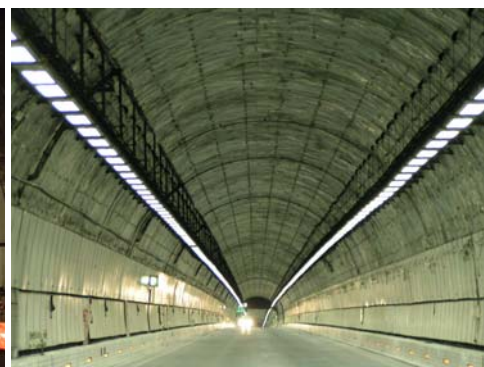
写真-4 完成状況

補修対象区間が約1028mと長い日本坂トンネルの補修工事を出来るだけ、短時間に施工するために貼付作業が容易で短時間にシートが硬化する特徴を有した紫外線硬化型繊維シートによる工法を採用した。当初の想定より、吹き付けコンクリート表面の凹凸が大きく、繊維シートの貼付作業が困難であったが、紫外線硬化型繊維シートの特徴を考慮して施工したことで、通常の繊維シート接着工と比較して短い期間（当初の工期より約2ヶ月程度短い実質3.5ヶ月）で補修工事が完了したことでお客様への影響を小さくすることができた。さらに、写真-4に示すように繊維シートは半透明であるので、下地の剥離等の進行を観察できる。また、運転者からの視界は従来の補修工法および既設覆工のコンクリート表面と大きな差異は感じられない。
