マンホール鉄蓋における周辺舗装補修材の検証

NTT アクセスサービスシステム研究所 正会員 ○ 藤倉 規雄  
NTT アクセスサービスシステム研究所 水谷 隆夫  
NTT アクセスサービスシステム研究所 山田 敏之  
アイレック技建(株) 長岡 孝幸

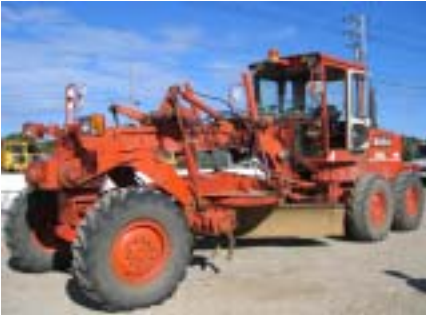
写真－3 除雪グレーダ

写真－3に示す除雪グレーダで除雪走行を繰返し行い、鉄蓋及びアスファルト舗装材との剥離やひび割れ状態を確認した。

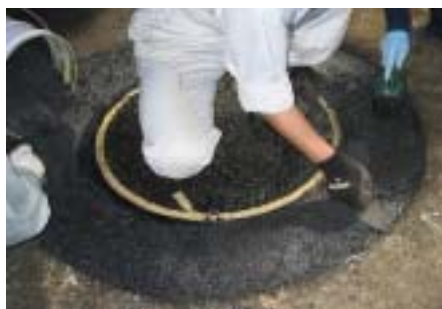
写真-4 鉄蓋周辺材の施工状況

鉄蓋周辺材の施工状況を写真－4に示す。

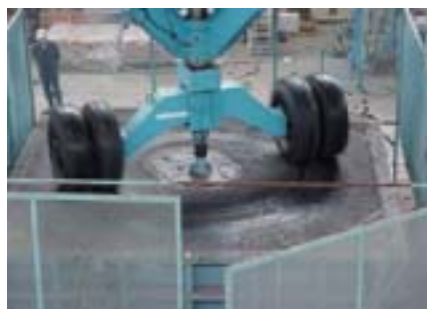
写真-5 輪荷重繰返し載荷試験機

重車両の繰返し通行を再現できる輪荷重繰返し載荷試験機(写真－5)を使用し、輪荷重を載荷しつつ走行させて、鉄蓋及びアスファルト舗装材との剥離やひび割れ状態を確認した。

輪荷重載荷試験では、剥離及びひび割れは確認されず、周辺のアスファルト舗装材との密着性も良いことを確認した。(図-4)

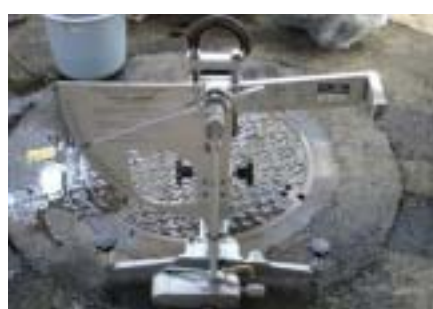
写真-6 すべり抵抗試験機

輪荷重載荷試験後に周辺材材料の摩擦抵抗について振子式スキッドレジスタンステスター (写真-6) で測定した。

すべり抵抗値は輪荷重載荷試験によるタイヤ走行部及び、それ以外の部分もアスファルト舗装と同等以上の抵抗値であることを確認した。(表-3)
