## 積雪地域用マンホール鉄蓋の耐久性実験に関する一考察

NTT アクセスサービスシステム研究所 正会員 藤倉 規雄  
 NTT アクセスサービスシステム研究所 水谷 隆夫  
 NTT アクセスサービスシステム研究所 正会員 ○ 玉松 潤一郎

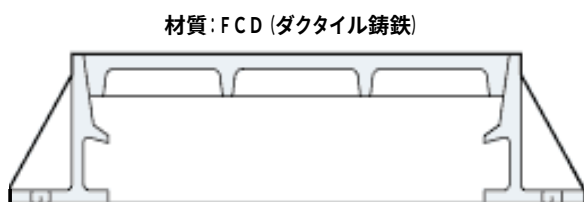
図-1 現行のマンホール鉄蓋概要図

現行のマンホール鉄蓋は、図-1に示すとおり、テーパ受け（かみ込み式）構造を採用しており、上蓋と受枠の一体化が図れるため、重車両の通行に伴う蓋鳴りや蓋の飛び出し等の周辺環境への影響を排除している。

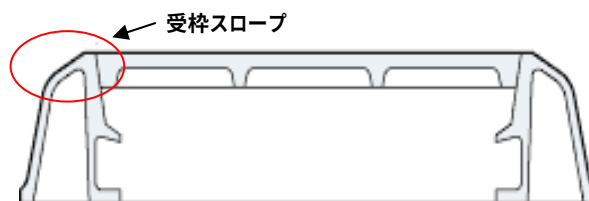
図-2 積雪地域用マンホール鉄蓋概要図

今回開発した積雪地域用マンホール鉄蓋は、図-2に示すとおり、現行のマンホール受枠の構造を見直し、受枠の外側にスロープを設けることにより、除雪車のブレードが衝突した際の衝撃を緩和させる機能を有するものである。

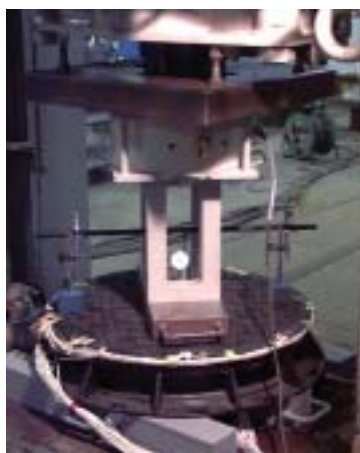
写真-1 静的載荷試験

日本工業規格（JIS A 5506）に従って、設計荷重載荷時のたわみ量、設計荷重載荷後の残留たわみ量について計測した（写真-1）。

重錘を上蓋の中心に落下させた後（写真-2）、静的載荷試験と同様の試験方法にて設計破壊荷重を載荷した（写真-1）。

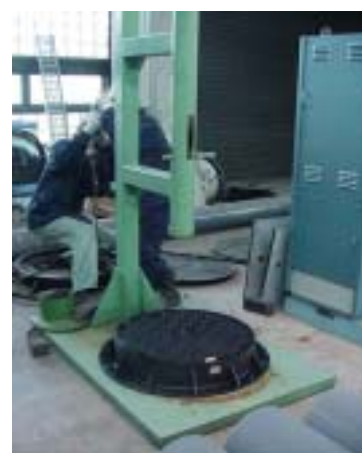
写真-2 衝撃試験

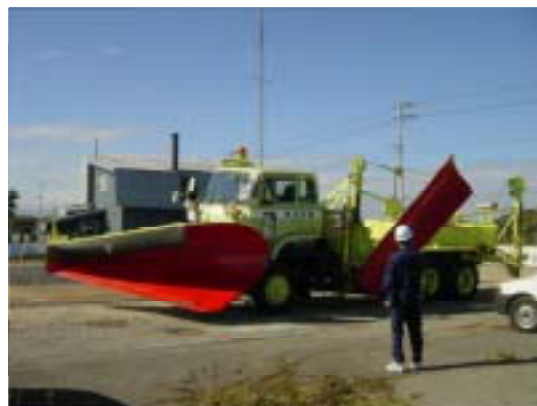
写真－3 除雪トラック

鉄蓋上面から舗装面を 20 mm 下げた状態にして供試体を設置し、写真－3 に示す除雪トラックで除雪走行を繰り返し行い、衝突回避機能及びその耐久性を確認した。

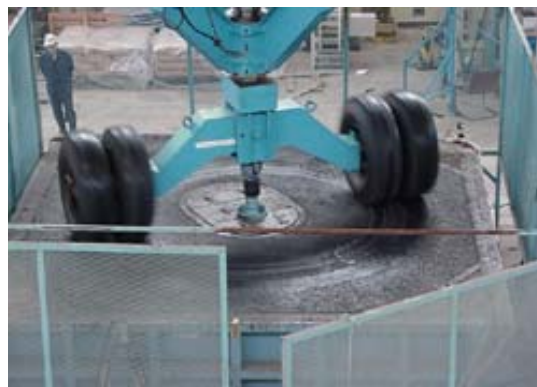
写真－4 走行中の状況

重車両の繰り返し通行を再現できる輪荷重繰り返し载荷試験機（図－3）を使用し、輪荷重を载荷しつつ走行させて、長期信頼性について確認した。実際の走行中の状況を写真－4 に示す。

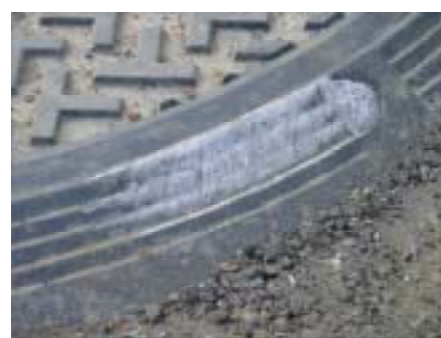
写真－5 衝撃試験後の状況

横方向衝撃試験は、除雪トラックのブレードが衝突する回数が増えるにつれ、受枠のスロープに傷が入り（写真－5）損傷を受けた。しかし、上蓋の飛び出しや開閉作業に支障がなく、除雪車の衝撃回避性能を有していることを確認した。

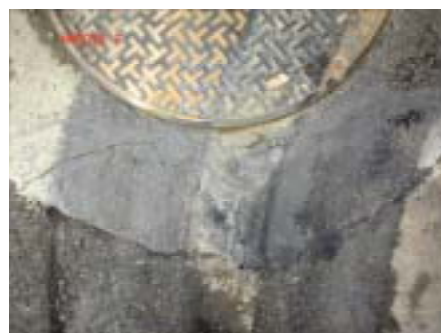
写真－6 輪荷重試験後の状況

長期信頼性確認試験は、現行のマンホール鉄蓋の上蓋・受枠の剛性バランスを参考にして改良を行い、蓋鳴り、ガタツキ等を抑制することができ、開閉作業に影響がないことを確認した。また、鉄蓋周辺舗装は、エポキシ樹脂系舗装材を使用することで損傷を防ぎ、耐久性の向上を確認した（写真－6）。
