## 紀勢本線赤羽川橋梁災害復旧に係る設計・施工

本稿では、台風 21 号により橋脚 1 基が流失した紀勢本線赤羽川橋梁の災害復旧について報告する。

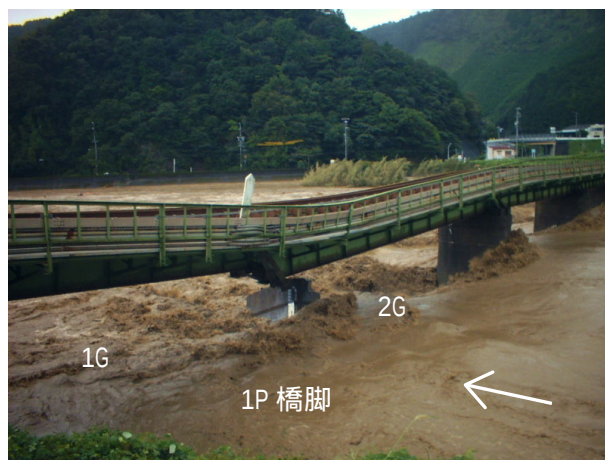
写真-1 被災時現場状況（1P橋脚流失前）

赤羽川橋梁は紀勢本線紀伊長島・三野瀬間の 2 級河川赤羽川に架かる全長 141m の橋梁である。流失した橋脚は 9 基ある橋脚のうち最も起点よりの 1P 橋脚で、構造は無筋コンクリート、形式は直接基礎（昭和 7 年造）であった。橋桁 2 連（デッキガーター（リベット接合） $L=9.75\text{m}$ 、 $L=12.9\text{m}$ ）はレールにぶら下がる形で流失を免れたが、沓が破損し、沓付近の下フランジが変形した。（写真 - 1、図 - 1）

流失を免れた橋桁は沓付近の変形があったもののリベット飛びや破断がなかったため再利用可能と判断した。また、橋脚は材料調達が容易かつ短期間で施工が可能な鋼製の仮橋脚により仮復旧（30km/h 徐行）させ、その後に鉄筋コンクリートによる本橋脚を施工することとした。

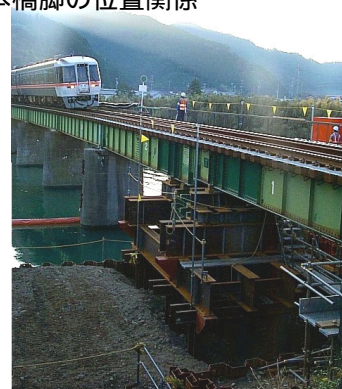
写真-2 仮復旧状況

最後に試運転により安全を確認し、被災から 28 日後の 10 月 27 日に仮復旧（開通）した。（写真 - 2）

なお、仮復旧にあたり橋脚に傾斜計を設置するとともに橋脚沈下測定や軌道検測を行うなどの監視を行ったが、変状は殆ど無く、30km/h 徐行による列車の運行には全く問題が無かった。

仮橋脚（H形鋼杭、12 本）および桁受け梁（H-900）を施工した。

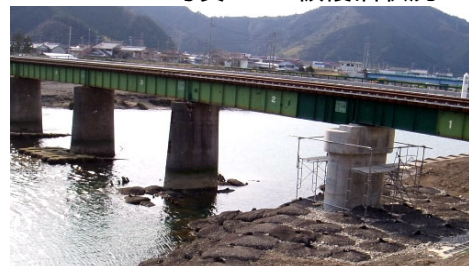
写真-3 復旧完了

仮復旧後は本橋脚復旧に伴う河川協議等を経て、平成 17 年 2 月 17 日に仮橋脚から本橋脚へ沓を受け替え、仮設物を撤去し護岸を復旧した。（写真 - 3）
