エコトーンとしての河口域を対象とした住民による景観評価

福島工業高等専門学校 学生会員 ○後田 美穂
 福島工業高等専門学校 正会員 原田 正光
 福島工業高等専門学校 正会員 橋本 孝一

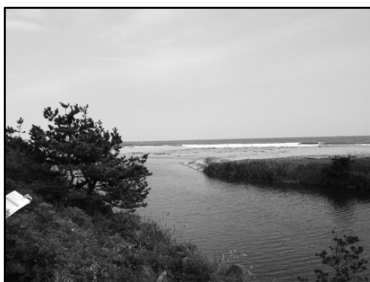
写真-1 蛭田川河口

調査から得られた全体評価を図-1 に示す。調査地点の中で、蛭田川(写真-1)が2.0で最高、藤原川(写真-2)が-0.7で最低の評価であった。いわき市内を流れる代表的な河川である夏井川や鮫川は、蛭田川に次ぐ評価であった。

図-3 は、蛭田川と藤原川における大分類要素の評点を示す。今回調査の全地点における全大分類要素の評点は-0.9~+2.2 の範囲であったが、蛭田川における大分類要素の評点は、背景>流水>河畔の順にいずれも高く、逆に藤原川は全ての大分類要素でマイナスの評価となり、河畔や背景では全地点中で最低点であった。

図-4 に蛭田川、藤原川における小分類要素の評点を示す。蛭田川において、背景では海、山並み、植生など、河畔部では水際の状態、砂浜、植生など、流水部では流速や水面の状態、中州の存在などが評価を高める要因であった。これに対して、河畔部や背景では堤防やごみなど人工物の存在が評価を下げる要因であった。一方、藤原川
