## 本明川ヨシ原ウェットランドにおける低高度リモートセンシングを用いた植生調査

(株)環境調査技術研究所 正会員 ○田中 佐知  
 (株)九州開発エンジニアリング 非会員 西山 加良子  
 九州東海大学工学部 非会員 猪股 英行  
 九州東海大学工学部 非会員 福岡 恵  
 (株)環境調査技術研究所 非会員 大矢 広志

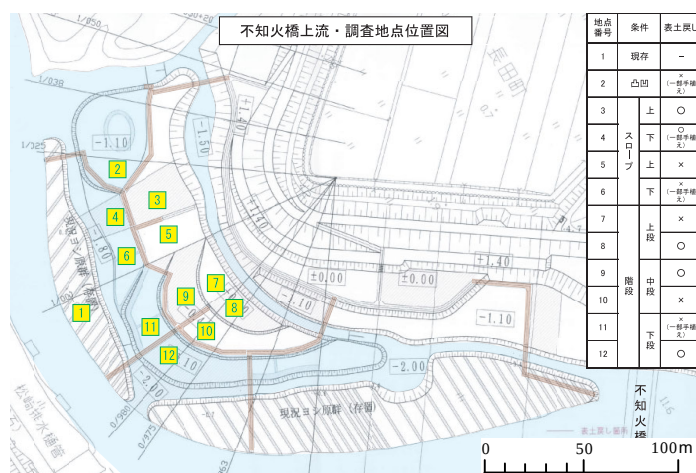
図1 調査地点における各施工条件

「本明川ヨシ原ウェットランド」は、長崎県本明川 1/000 に位置する。河口の潮受堤防締め切工事のために淡水域化し、在来植物種であったヨシ原に陸域植物や外来種等の草本が侵入する結果となった地点であり、現在、水際部に様々な試験施工が実施され（図1）ヨシの再生に適した施工条件を把握するためのモニタリング調査が行なわれている。しかし従来の人手による調査では、調査範囲全体の調査には多くの時間や費用が必要であり、また、足場が悪く現地調査が困難な箇所もあり、植生分布の面的な把握が困難であった。そこで本研究では、バルーンを用いた低高度リモートセンシング観測を実施し、分解能が数cm～10cmという高分解能の画像を撮影することにより、観測地全体の植生生長写真の取得、及び植生群落図の作成を行なった。また、植物の活性に対応する近赤外画像を取得することで、施工条件別の植物活性度を把握した。

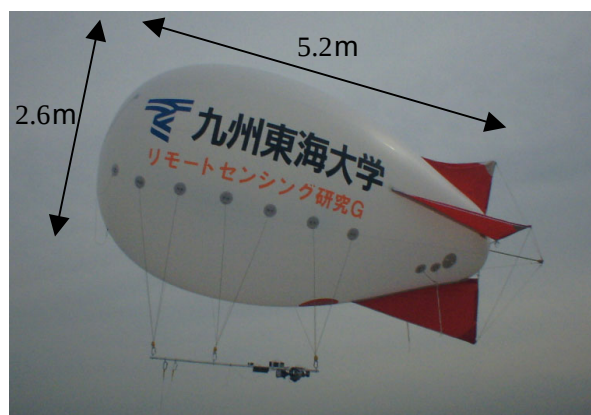
図2に今回観測に用いたバルーン（九州東海大学工学部リモートセンシング学科所有）を示す。全長5.2m、最大直径2.6mの卵型気球（株朝日）である。搭載したカメラはデジタルカメラ：DSC-V1（sony社）2台で、1台を可視画像撮影用とし、もう1台には近赤外線透過フィルタを装着し近赤外画像撮影用とした。カメラの電源のON/OFF、ズーム、及び観測方向は、デジタルカメラの画像を地上のモニターで確認しながらリモコンで操作した<sup>1)</sup>。撮影高度は150～250mとし、観測と同時に現地で植生調査を行ない、簡易植生図を作成した。本研究における調査は、2004年3月17日、5月22日、7月22日、8月26日、9月25日、11月5日の計6回行なった。

図2 バルーン観測システムの外観

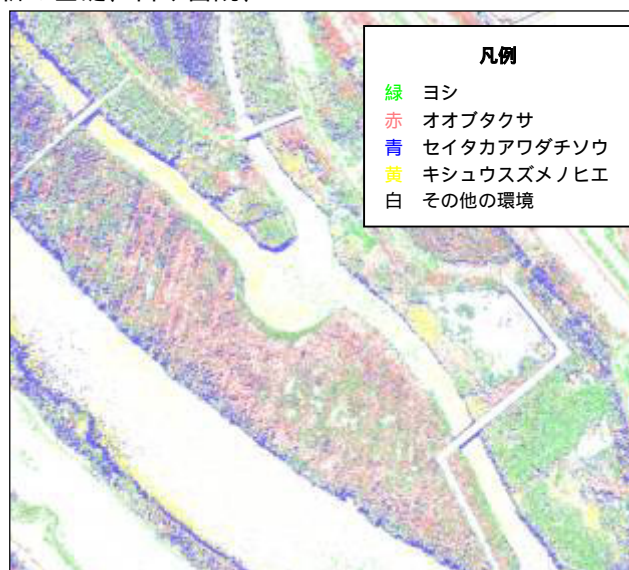
図3に各施工条件におけるヨシ群落、及び外来種代表3種(オオブタクサ、セイタカアワダチソウ、キシュウスズメノヒエ)の群落のNDVI値を示す。全体的に8月末の台風の影響で9月の値は低下した。施工条件別に見ると、ヨシの活性度は凸凹地で高く、階段施工で表土が戻されていない、かつ、冠水頻度の低い中・上段において値が低くなることがわかった。また、ここで対象としている種のNDVI値の差が顕著になる8月の画像を用いて、教師付き分類を行なった。その結果を図4に示す。調査地点における代表4種について、全体的にほぼ正しく分類されたが、植生と裸地の境界や植生と水面との境界において誤りが生じた。これは、裸地や水面に写る植生の影が影響していると考えられた。また、水面に植生として分類された箇所が見られたが、これは河川水の濁りが「キシュウスズメノヒエ」等と同様の輝度を呈したためと考えられた。

図4 教師付き分類による植生分布
