ガラス繊維 H 形断面はりの曲げおよびせん断特性に関する実験的研究

九州大学大学院 正会員      ○日野 伸一      三菱重工工事(株) 正会員      河合 一嘉

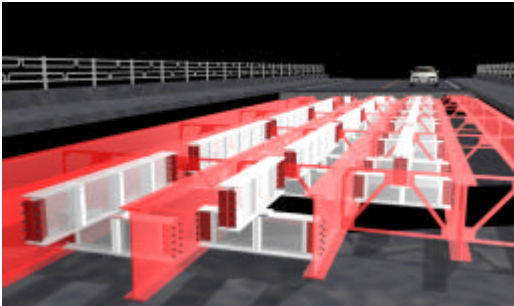
図-1 補強工法模式図

道路橋 RC 床版の既存の補強工法において，死荷重の増加，補強後の維持管理の難しさ，交通規制の必要性，材料コスト等の問題点があった．著者らはこれらに代わる床版補強工法として，材料単価が安価で，比較的成形加工が容易なガラス繊維強化プラスチック（Glass Fiber Reinforced Plastic，以下 GFRP）に着目し，GFRP はり部材を用いた補強工法の開発をめざしている．図-1 に本補強工法模式図を示す．本研究では，実橋への適用を想定している GFRP 引抜き成形による H 形断面はり H 600(600×300×12×18)の曲げ，せん断などの破壊に至る基本力学特性および接合部の安全性を検討するために一連の載荷試験を行った．

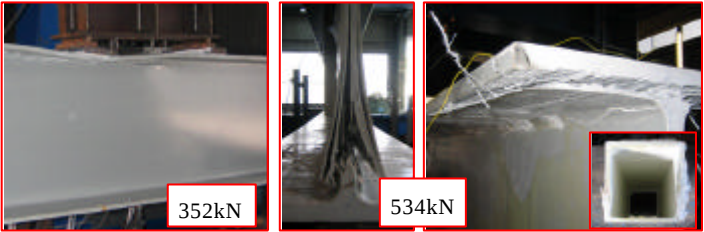
写真-1 破壊時の状況

スパン中央の荷重-たわみ関係を図-4 に示す．Case A は写真-1 に示すように載荷点位置において P=275kN で局部座屈が先行し，Pmax=352kN で上フランジとウェブの間に強軸方向の割れを生じて破壊した．Case B は Pmax=534kN で支点部の垂直補剛材がはく離した直後に GFRP 桁端部のフランジおよびウェブが破壊した．Case B の破壊耐力は Case A に比べ約 52%増加した．なお，直交異方性を考慮した 3 次元非線形 FEM 解析による結果は実験結果を精度良く追跡できた．

Case A 載荷点位置の破壊      Case B 支点部の垂直補剛材の圧壊

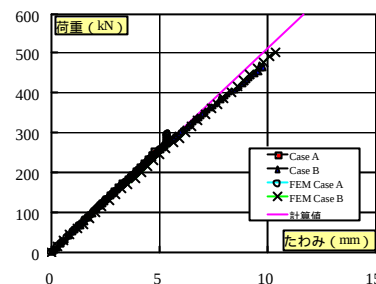
図-6 スパン中央の荷重-たわみ曲線

スパン中央の荷重-たわみ関係を図-6 に示す．Case A は写真-2 に示すように  
 載荷点位置において  $P=196\text{kN}$  で局部座屈が先行し， $P_{\max}=255\text{kN}$  で上フラン  
 ジとウェブの間に強軸方向の割れを生じて破壊した．Case B は  $P_{\max}=471\text{kN}$   
 で載荷点位置の垂直補剛材が破壊した．Case B の破壊耐力は Case A に比べ  
 約 85% 増加した．

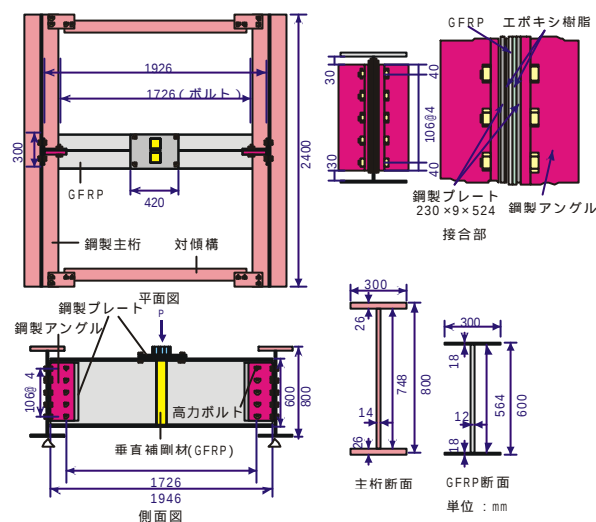
図-7 疲労試験体

図-7 に既設鋼主桁と GFRP 横桁との接着剤-  
 高力ボルト併用接合を想定した供試体構造図  
 を示す．GFRP 横桁の両端をアングルと高力  
 ボルト（S10T，M20）で鋼桁に接合した．  
 接合面はボルトの応力集中を避けるため鋼製  
 プレートにエポキシ樹脂によって接着した．

$P_{\min}=5\text{kN}$ ， $P_{\max}=95\text{kN}$  の荷重振幅  $90\text{kN}$ （設計荷重の 3 倍），  
 周波数  $2\text{Hz}$  で 160 万回の疲労試験を行った後，部材の健全性  
 に問題がなかったため， $P_{\min}=5\text{kN}$ ， $P_{\max}=155\text{kN}$  の荷重振幅  
 $150\text{kN}$ （同 5 倍）に上げ，周波数  $2\text{Hz}$  で 200 万回のスパン  
 中央点繰返し載荷を行った．

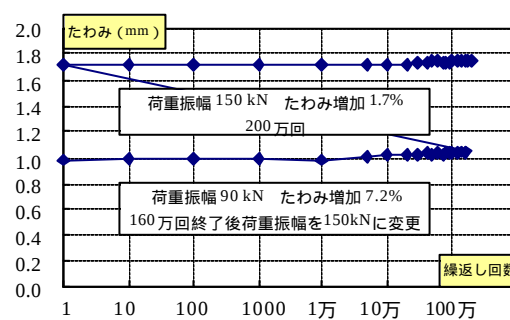
図-8 スパン中央たわみの経時変化

スパン中央たわみの経時変化を図-8 に，添接部ボルトの軸  
 力の経時変化を図-9 に示す．たわみの増加は荷重振幅  $90\text{kN}$   
 で 7.2% 程度，荷重振幅  $150\text{kN}$  で 1.7% であった．最大応力  
 の発生するスパン中央下フランジのひずみの増加もほとん  
 どみられず，実橋で想定される接合部の設計応力振幅の 5  
 倍のレベルによる 200 万回の繰返し載荷に対しても変状が  
 みられなかった．ボルト軸力の減少量は導入後 40 日間で最  
 大 15% 程度であり，設計上はクリープの影響も考慮して  
 50% 以内としているため，接合部の安全性に問題は無いと  
 考えられる．
