## 鋼床版垂直スティフナーすみ肉溶接部の疲労を対象とした補強方法

| 法政大学大学院 | 学生会員 | ○大住 圭太 |
| 法政大学 | 正会員 | 森 猛 |

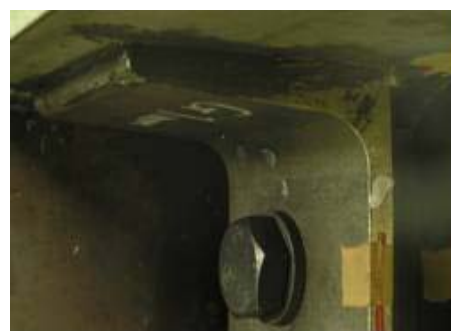
写真1 エポキシパテ密着部

4. 疲労試験 補強なしの試験体、間詰め材なしで補強した試験体、そして鉛板、グラウト材、エポキシパテを間詰め材として補強した試験体を対象に疲労試験を行った。写真1にエポキシパテを間詰め材とした場合のL形鋼とデッキプレートの接触面の状況を示す。疲労試験は、上限荷重を41kN、下限荷重を1kNとして行なった。その際、疲労亀裂の発生と進展を調べる目的で、所定の繰返し数ごとに止端から2mm離れたデッキプレート下面でのひずみ測定と磁粉探傷法による溶接止端の観察を行なった。

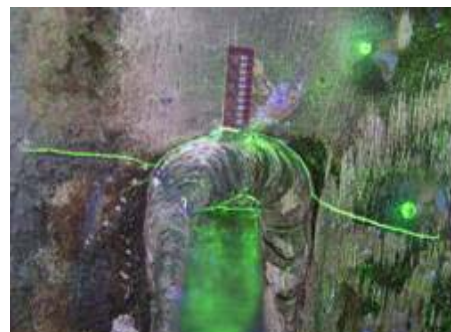
写真2 デッキプレート下面の亀裂

写真2に補強なし試験体で観察された疲労亀裂の例を示す。疲労亀裂は、デッキプレート下面の廻り溶接部止端のほぼ中央から発生し、止端に沿って進展した後、デッキプレート内を進展している。表2は、各試験体の疲労試験結果を示している。試験体には2つの垂直スティフナーが取り付けられているため、1つの試験体に2つの試験部がある。亀裂長さの欄に右側・左側とあるのは、それらを区別するためである。補強なし試験体に比べ、間詰め材なし補強試験体では、100万回あるいは200万回の繰返しで、片側の亀裂長さが5mmとなっており、補強効果が確認できる。しかし2つの試験体とも、もう一方の試験部では補強なし試験体と同程度の亀裂の発生が認められること、2つの試験体で繰返し数が大きく異なることから、補強効果に確実性がないと言える。また、間詰め材を挟み補強した試験体では、鉛板を挟んだ補強では効果は得られなかったものの、グラウト材、エポキシパテを挟んだ補強では、左右共に高い効果が認められ、補強効果の確実性が確認された。特に、エポキシパテを間詰め材とした補強試験体では、200万回の荷重繰返しによっても疲労亀裂は観察されなかった。また、これら間詰め材を用いた結果は先に示した応力測定試験結果と対応している。図5は、補強なし試験体と、間詰め材としてエポキシパテを用いた試験体における、溶接止端から2mm位置の荷重繰返しに伴うひずみ（21kN 載荷時）の変化を示したものである。亀裂が確認された補強なし試験体では、荷重繰返しに伴うひずみの大きな変化が生じているが、エポキシパテを間詰め材として補強した試験体では、ひずみの変化はほとんど認められない。したがって、エポキシパテを用いた補強では微小な亀裂も生じていないものと推察される。
