## 変形を受けたリベットの材料特性

J R 西日本 正会員 ○木村 元哉 J R 西日本 正会員 中山 太士  
川崎重工業 正会員 梅田 聡 大阪工業大学 フェロー 松井 繁之

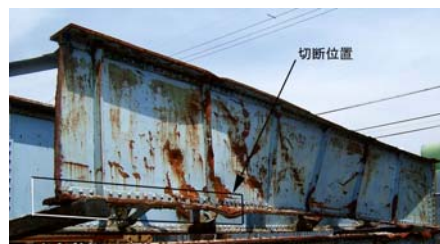
図.1 試験体に使用した桁

図.1 は水害で流出したリベット桁であり、大変形を生じている。この図中の枠内の部分から下フランジのリベットを採取し、材料試験および断面確認用の試験体を加工した。試験体の切り出し位置を図.2 に示す。試験体 A および試験体 C は変形を受けていないため、健全なリベットとして比較用に試験に供した。試験体 B および試験体 D は変形を受けたリベットであり、図.2 中の右方に示されるフランジ変形部のリベットである。千鳥配置のうち外側のリベット列を B、内側を D と名づけた。各試験体の試験実施項目を表.1 に、試験体 B・D の変形状態を図.3 に示す。図中の数値が変形量、すなわちリベット位置におけるフランジ端の鉛直変形量を示している。
