## 場所打ち杭に残留するスライムの改良に関する基礎的研究

東日本旅客鉄道(株) 正会員 ○西脇 敬一 同左 正会員 渡邊 明之  
東日本旅客鉄道(株) 正会員 玄順 貴史 同左 正会員 加藤 精亮

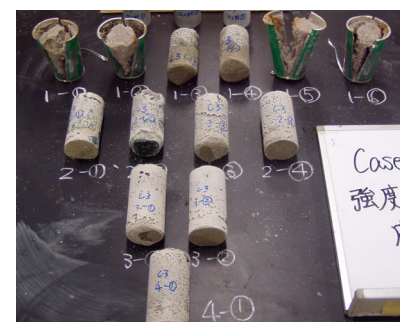
写真－3.2 供試体の外観

強度試験用に採取した供試体の外観を写真－3.2 に示す。断面 1 では、中央部の供試体 3 と 4 は固化していたものの、断面の外側に位置する供試体 1, 2, 5 および 6 は固化せず、ばらばらと崩れる状態であった。しかし、断面 2, 断面 3 および断面 4 では、全ての供試体が完全に固化し表面も頑固な状態であった。

一軸圧縮強度の試験結果を表－3.1 に示す。断面 2～4 では 9.91～19.2N/mm<sup>2</sup>の範囲となり高い強度を有していることが確認された。

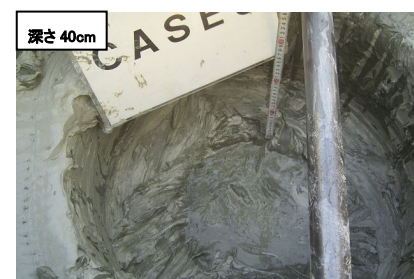
写真－3.4 断面の状況(Case3)

Case2 と同様に Case3 でも、上面より深さ 20cm までは、排出管に向かう流路のみに注入材が存在していた。しかし、深さ 40cm では、写真－3.4 に示すように、スライムが注入材によってほぼ置換されていることが確認された。さらに深さ 65cm では、内壁に僅かにスライムが付着している程度で、スライムが注入材によって完全に置換されている状況が観察された。

これらの結果より、本手法によって粘性土スライムを改良するには、スライムに比べ密度の大きい注入材を用いること、また注入過程で上方に向かう流路が形成されないように、注入材の粘性を設定する必要があると考えられる。
