## 高粘性油汚染地盤のリモネンによる浄化

大同工業大学 学生会員○亀井大 川口博史 小穴明生  
大同工業大学 正会員 棚橋秀行

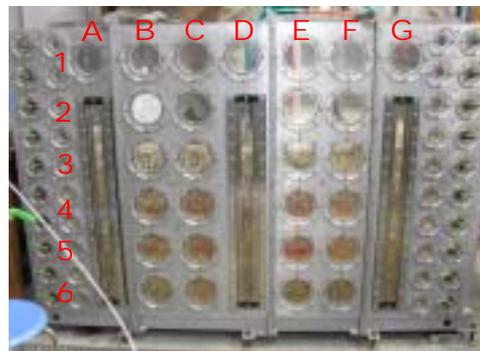
写真-1 初期状態

2. 3次元土槽実験 著者らはこれまでにリモネンを主成分としたリモネン乳化液を開発して油汚染地盤の浄化実験を行ってきた。このリモネン乳化液はリモネン66%：界面活性剤2%：水32%の割合で配合したものである。これまでに小型2次元土槽等を用いた浄化実験でリモネン乳化液の浄化効果の高さを確認した。そこで、3次元土槽実験ではより実地盤に近い状況において、リモネン乳化液の奥行きに対する浄化効果や、浸透性の確認を行った。今回使用した土槽は、高さ×125cm 幅×150cm 奥行き×125cmの3次元土槽装置である。写真-1に示したように土槽正面に設置された観察窓に、土槽を正面から見て縦をAからGとし、横を1から6となるように番号をつけた。油汚染ゾーンの下に吸引孔を図-1の様に3箇所設置した。充填方法は山砂を下方から35cmまで水締め充填を行い、さらに山砂を18cm充填した。その上にズダンIVで着色したエンジンオイルを80平面全面散布した。さらに山砂を23cm充填し、締め固めたものを初期状態とした。写真-1が初期状態の様子である。写真

上の英数字は上述の観測窓の位置付けの表示である。B-5～F-5に汚染ゾーンが位置していることが確認できる。今回の実験は『リモネン乳化液投与→漬け置き→水位上昇→吸引』の工程で実験を進めた。使用したリモネン乳化液は540で、初期投与では図-2に示した位置から400をゆっくりと浸透させるように投与した。漬け置き段階で浄化を確認できたのだが、水位が低かったことでリモネン乳化液が汚染ゾーン全体に浸透していなかった。水位を上昇させたことで汚染ゾーンがB-4～F-4へと移動した。吸引を開始して水面上の汚染油を回収した。この段階で汚染油の回収があまり進まなかったことで再度リモネン乳化液を80投与した。リモネン乳化液が浸透したことを確認し、吸引を再開した。しかし油より比重の重い水ばかりを吸い上げてしまい、汚染油の回収が進まず、吸引を継続していくことで水面が低下し、吸引の効果がなくなってしまった。水面が低下したことで水面の上方に汚染油が残留してしまった。そこで、リモネン乳化液を60投与し汚染油を押し下げつつ浸透させた。汚染油の乳化状態を保つために井戸から水を投与し、水面を上昇させた。この状態で吸引を行ったところ、乳化油の回収率が上がった。吸引を継続していき、汚染油が回収できなくなったので実験を終了した。

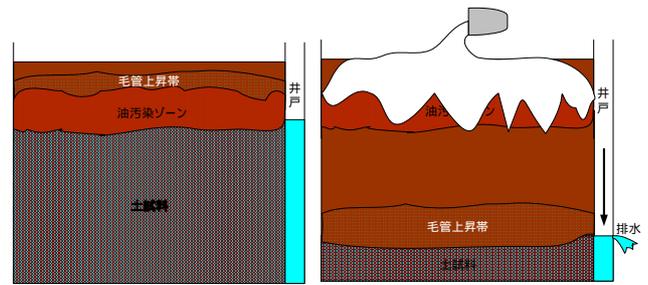
図-3 初期状態

『土槽内の水抜き→リモネン乳化液投与→アルコール濯ぎ→水濯ぎ』のように実験を進めた。まず写真-2,3 に示した初期状態から水抜きを行い、水面を低下させた。これは図-3 示した状態から、水面を低下させることで汚染ゾーンを図-4 のように不飽和状態とし、リモネン乳化液の浸透に対する毛管上昇帯の影響をなくすためである。水面低下後、リモネン乳化液の投与を開始、合計で 60 投与した。写真-4,5 はリモネン乳化液の浸透後の様子であり、汚染油が乳化され、下方へと浸透していることが確認できた。その後、濃度 25% に希釈したアルコール水溶液を投与した。アルコール水溶液は合計で 200 を使用した。写真-6,7 に示したように、アルコール水溶液が浸透したことにより乳化液が井戸へと押し流されていることが確認できた。汚染油、乳化液ともにほとんど土中内から排出されたことを確認できたので水濯ぎを行った。合計で 240 の水を投与した。これにより土中内に残留していた乳化液を回収することができた。そして写真-8,9 に示したように、観測井戸に乳化液の回収が確認出来なくなったことで実験を終了した。
