## 災害復興過程における仮設住宅でのコミュニティ強化に関する考察 ～アチェ州ムラボーの仮設住宅における水衛生環境を事例として～

京都大学大学院 正会員 ○落合 知帆

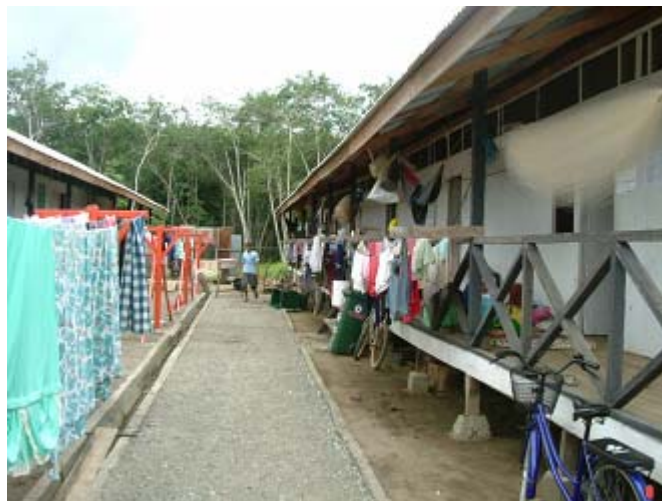
写真1 仮設住宅の様子

調査を行ったムラボー地区では、2005年3月頃から仮設住宅への入居が始まり、同年10月時点では、被災者の多くは既に仮設住宅での生活を開始していた。仮設住宅では、同じ地区からの出身者がまとまって居住している場合が多い（写真1）。

標準的な仮設住宅は、居住空間（1間：4m x 4m）の他に、共同のトイレ、シャワー、炊事場、倉庫、モスク、集会スペース等が併設され、人々の生活に配慮されたものとなっていた。各区画にはリーダーが配置され、定例の会議も行われているとの事であった。

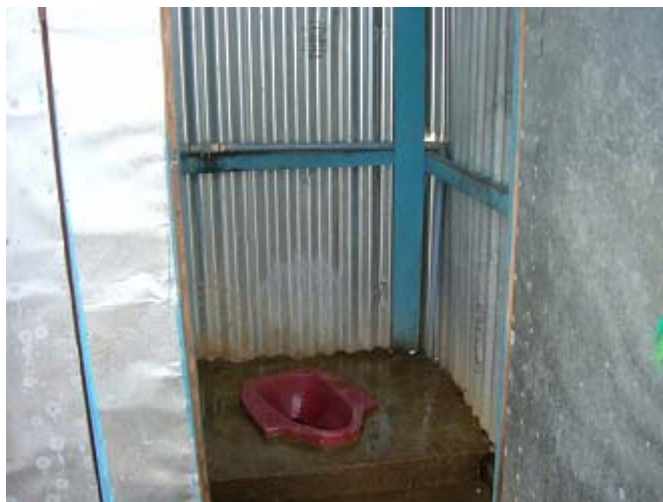
写真2 仮設住宅の標準的なトイレ

トイレ：トイレは、陶器製の便器に周りをトタンで囲った自然流下式のものであったが、蛇口が壊れているなどして水が出る場所は少ない。また、トイレが給水タンクや炊事場に隣接して配置されていることが多く、悪臭もあり、衛生環境がいいとはいえない状況であった。また、ドアの破損などのため使用不可能なものも多く、住民からもトイレの改善に対する要望が多く聞かれた（写真2）。

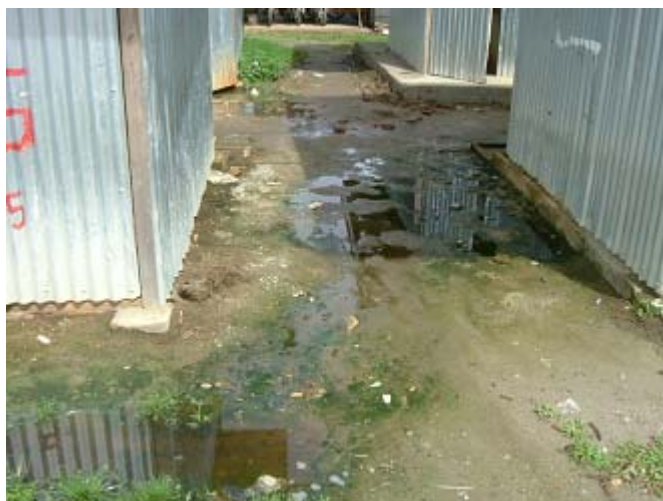
写真3 仮設住宅の排水状況

排水：排水は、トイレの横のコンクリート製のマスに流入する構造である。また、生活雑排水用の排水溝が設置されていたが、勾配が無いため排水が滞留しているところが多くあった（写真3）。
