## 震災時の徒歩帰宅に関する一考察

(株)熊谷組 正会員 ○永田 尚人

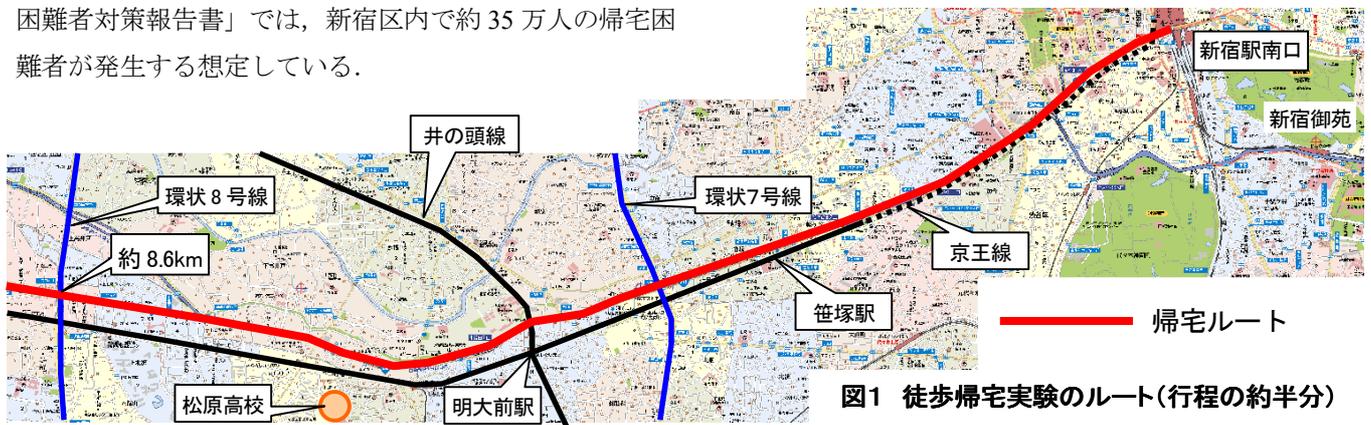
図1 徒歩帰宅実験のルート(行程の約半分)

- 実施日：2005年8月16日（日）、曇り（午前中雷雨）
  - 気温・湿度：最高気温29度、湿度72%
  - コース：図1に示すように新宿駅南口～甲州街道～吉祥寺通り～東八道路～小金井市（19km）
  - 平均所要時間：5時間（休憩含む） 時速3.8km
  - 持ち物：500mlペットボトル、地図、カメラ、筆記用具、着替え等（途中休憩時 水400ml追加補給）
- 徒歩帰宅の実体験から、一般論ではないが、以下のような事項を考慮する必要があることが理解される。

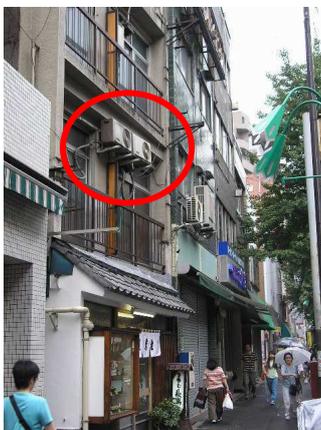
写真1 落下の恐れのある室外機や歩道上に倒壊の恐れのある建物群

- 運動不足の身では、連続2時間の歩行、20kmの行程は結構きつい。
- 震災時には歩道上の自転車や横断歩道橋等のボトルネック箇所での滞留が起こることが考えられるため、異常時では、歩行速度は相当の低下が予測される。
- 甲州街道に面して古い建築物が所々にあり、倒壊や火災の危険がある。歩道に崩壊すれば障害物となる。
- ビル屋上の多数の看板類や側面の室外機等は、震災時に落下が予想され、とても危険である。
- 東京都で帰宅支援場所に指定されている都立松原高校の位置が特定できなかった。もっと明確に表示する必要があるとともに、幹線ルートから外れた箇所の支援場所には、足が向かないことも否定できない。

以上の状況について、代表的な事例を写真1~3に示す。

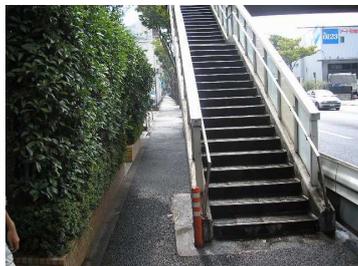
写真2 ボトルネックとなる歩道橋

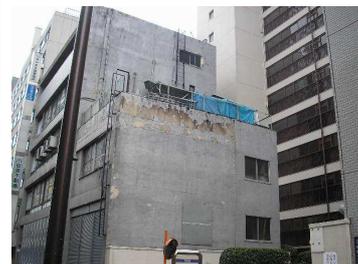
写真3 更新期を迎えた建物

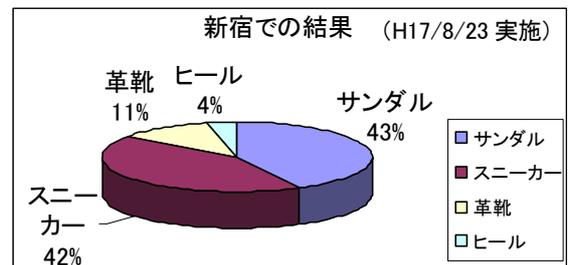
夏季で晴天の日曜日という自由目的行動が主体である新宿駅付近で、履物パターンから見た帰宅困難者の発生可能性について検討を行った。サンプル数は380個（男女比は48:52）であり、夏季ということもあって、半数以上が徒歩帰宅行動に不向きなサンダル類や革靴であった。この結果を図2に示す。サンダル類の男女比は、1:2であり、女性については、夏季においては、破損ガラス等の危険物に対して無防備であり、冬季にはサンダルに代わってブーツ主体となり長距離歩行が困難になると考えられる。帰宅困難者対策としての継続的な普及・啓発活動の実施の必要性和、発災時の代替輸送計画など、具体的な対策の立案が望まれる。

図2 新宿駅周辺における履物調査結果
