## 軌道スラブ交換工事の本格施工について

西日本旅客鉄道株式会社

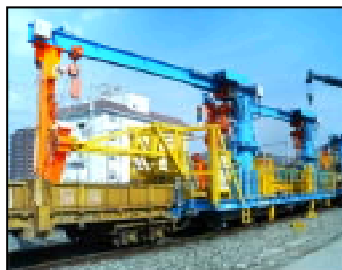
写真1 スラブ交換機(回送時)

軌道スラブ交換の工程は、①締結装置緩解、レール割出し、②旧スラブの撤去、③既設てん充層のはつり作業、④新スラブの据付、⑤新てん充層の注入、⑥レール復帰と締結装置緊締、以上の6つが大きな内容である。この内、作業性向上のために②④⑤について機械化を行なった。機械施工方法を、従来工法ならびに検討段階に実施した試験施工と比較したものを表1に示す。これにより、平成17年1月～3月で軌道スラブ交換を実施した。今回は、スラブ検査結果を元に軌道スラブ交換優先順位を決定し、優先順位の比較的高い32枚を交換した。なお、今回の施工は試験施工の位置付けで行ない、12回の本作業で交換を完了している。4枚連続交換の際は、旧スラブ撤去・既設てん充層のはつり・新スラブ据付け・CAモルタル注入のいずれの工程でもスムーズな施工が行なわれ、完了予定より約30分程度早い時間で施工を完了した。このことは、前述した工程が連続的に行なわれることから考えると、目標である5枚連続交換も可能となる大きな成果であった。(写真1,2)

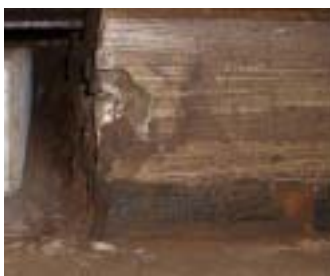
写真4 従来 CA モルタル

CA モルタルの型枠設置を省略して注入工程を短縮するために、鉄道運輸機構が開発したロングチューブを採用したが、最初に用いたメッシュの細かいタイプのロングチューブでは、CA の染み出しが少量であったため、軌道スラブとの付着力が不足する恐れがあった。また、CA の染み出しのために、当初予想していたよりも大幅に作業時間を要するうえ、ロングチューブ内部に空隙が留まるなど、仕上がり不良となるケースが発生した。

そこで、メッシュの粗いタイプのロングチューブに変更し、ロングチューブと軌道スラブとの付着力の増加および仕上がりの良化を図った。その結果、染み出し量が増加し、目的とした付着力の増加が得られたと考える。また、空隙が内部に留まるケースも見られなくなり、仕上がり状態の良化が図られた。（写真4、5）

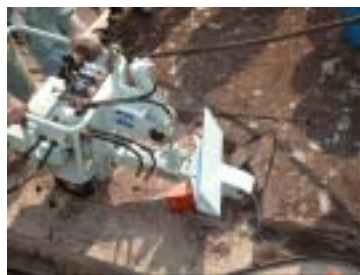
写真5 はつり機（試験）

現場における作業時間は、確認車ダイヤを最大限に工夫して 305～320 分である。これに、トンネル斜坑から現場までの移動時間等を考慮に入れると 280 分程度での施工が求められるが、スラブ 4 枚交換の場合、はつり時間は約 60 分程度必要であり、5 枚連続交換作業を目標とし、更なる作業効率を考えた場合、作業工程上最も懸念される作業となっている。そこで、鉄道総合技術研究所の協力のもと、はつり機を開発し問題の解決を図ることとした。（写真 5、6）なお、現在は研究段階であり、試験施工の結果、①駆動性、②はつり刃先の適正な形状、③ガイド板の設置の有無、④重量、⑤はつり機を用いた作業方法の構築等の問題が確認されており、今後も試験施工を実施し改善を図っていくこととする。
