## 鉄道沿線及び駅構内雑草対策に関する研究

西日本旅客鉄道株式会社 正会員 ○塚西 誠

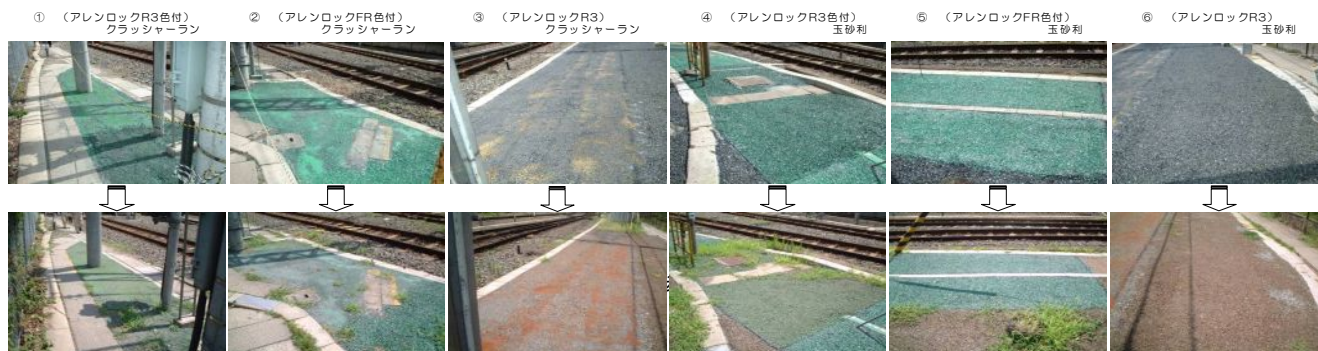
写真1 施工前後比較(施工5ヵ月後)

(1)外観:施工直後と5ヵ月後の状況を比較すると(写真1)、構造物周り、固結剤のムラの部分を中心として草が繁茂した。無着色区画については変色による外観の悪化が見受けられた。

外観および草の抑制状況について比較した結果、FR色付＋玉砂利(⑤)が良好であると考えられる。ただし、景観を考慮すると色の選択については現場により検討を要すると思われる。

浸透による繁茂の対策としては、表層厚を増厚させると共に、表層の固結剤の隙間を無くすといふと考える。

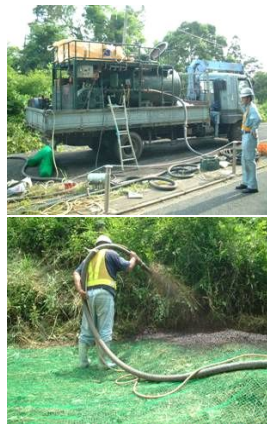
写真 3 種子吹付

(3)施工手順:①除草剤(サブゾーン(残効性無・茎葉処理型))散布  
→②除草剤散布7日後除草、集草→③土砂流出防止ネット

設置→④種子吹付(写真

3)(70 m<sup>2</sup>・30mm 厚の厚層吹付・内容物:パーク堆肥・ピートモ

ス・緑化養生剤・化成肥料)、吹付使用種子:(1)試験地 A:ハミ

ューダグラス(15g/m<sup>2</sup>)を1区画(35 m<sup>2</sup>)、(2)試験地 B:ハミューダグラ

ス(8g/m<sup>2</sup>)+トールフェスク(5g/m<sup>2</sup>)を1区画(35 m<sup>2</sup>)→⑤施工後随時

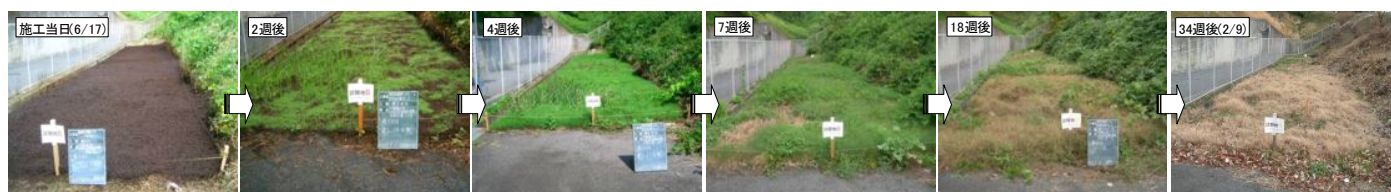
写真 4 経過状況(施工当日→34 週後(手前:試験地 A、奥:試験地 B))

・2 週目:試験地 A, B とも種子が発芽。

・4 週目:発芽は良好。少し雑草が目立ち始める。(隣接の法面は未処理の為、そこからのクズ(つる草)進入や除草剤の効果不足のため施工前の雑草が見られた)

・7 週目:種子が未発芽部分を主に雑草が目立つ。(主に種子を混合した試験地 B にて)

・18 週目:8 週目時点で A, B 区画をさらに 2 等分にし、初期メンテナンスをする・しない区画に分け、定着について見てみると、メンテナンス実施(散在していた雑草を除草剤処理・除草)区画にはほぼ雑草はない。

・37 週目:冬季に入り一旦芝が枯れ、緑が無くなったが定着

はしっかりしている。
