## 2005 年 9 月 6 日台風 14 号による宮崎水害における橋梁被害の調査結果

大成建設(株)技術センター 正会員 石野 和男  
タスク(株) 正会員 渡邊 亮史  
金沢大学大学院 正会員 玉井 信行

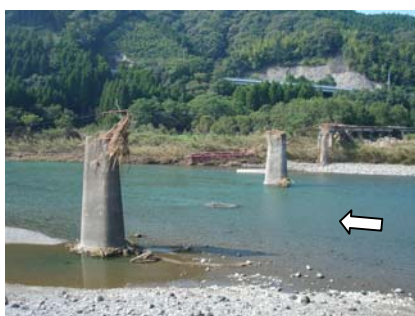
写真-1 第1鉄橋の被災状況

図-1、写真-1～5 に高千穂鉄道橋梁、図-2、写真-6～10 に耳川町村道の位置図、および調査結果を示す。  
・写真-1 に示すように第 1 鉄橋では河川内の無筋橋脚 3 本が、一本おきに打継目から剥れ倒壊（曲げ破壊）していた。  
・写真-2 に示すように第 1 鉄橋の桁は洪水流により流出していた。  
・写真-3、4 に示すように第 2 鉄橋では、円柱の橋脚のみが剥れ倒壊していた。  
・写真-5 に示すように第 3 鉄橋は、上路トラス橋で、垂直材、および斜材に根付きの長さ 8.0m 程度のスギの流木が突き刺さっていた。

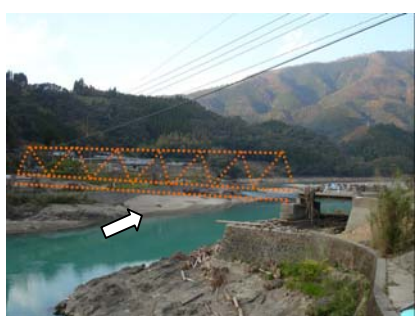
写真-6 小原橋の被災状況

・写真-6, 7 は小原橋, 写真-8, 9 は, 小布所橋である. 写真に示すように, とともに下弦材と支承を接続するボルト部が破壊されており, トラス部は, 洪水流に流され流出し, 原型を留めていなかった. ・写真-10 に示すように, 尾佐渡橋は, 上支承と下支承を接続する支承板部で破壊されており, 桁は, 反転して流出していた.
