## 硫酸腐食環境下にある下水道施設の耐硫酸モルタルによる補修工法について

日本下水道事業団 正会員 ○須賀 雄一，稲毛 克俊

### 1. 目的

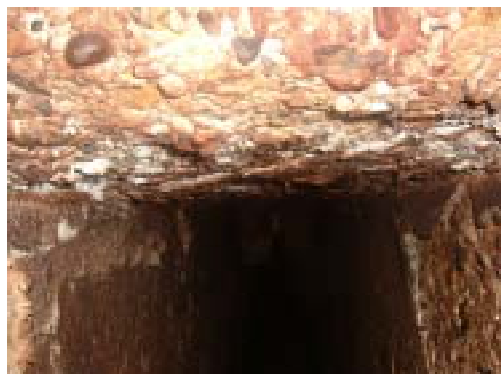
今回の試験施工は、A処理場の水処理施設の改築工事にあわせて実施した。施工場所は流入ゲートから流量調整槽間の流入水路である。この水路は供用開始以降15年間常に下水が流れている状況であり、コンクリートは硫酸腐食によりかなり劣化していた。改築時の腐食環境および劣化状況を表

—3および写真—1に示す。

写真-1 流入水路の劣化状況(施工前)

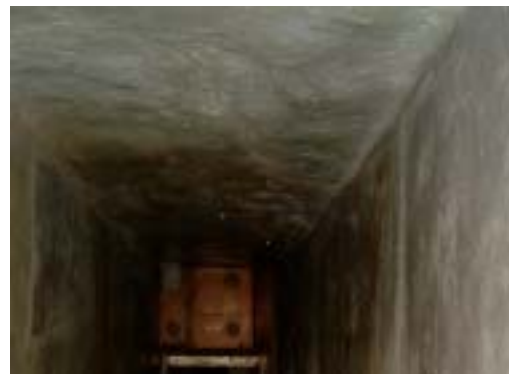
施工は日本下水道事業団の指針に基づいて、平成15年9月から10月にかけて実施した。施工手順は通常の断面修復工と同じである。試験施工を実施した箇所には、写真-2のとおり、樹脂

による防食被覆は実施していない。試験施工部以外の改築部には、硬質塩化ビニル樹脂による防食被覆工法(シートライニング工法)が採用されている。

写真-2 耐硫酸モルタル施工後の流入水路

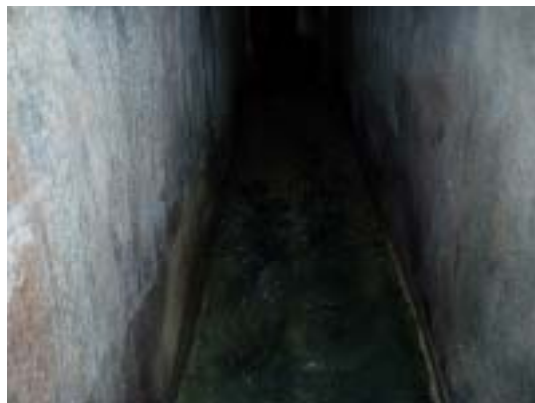
### 3. 追跡調査結果

写真-3 施工後 2 年目の状況(M - 1)

付着物が確認された。施工後 2 年目の状況を写真-3 と写真-4 に示す。

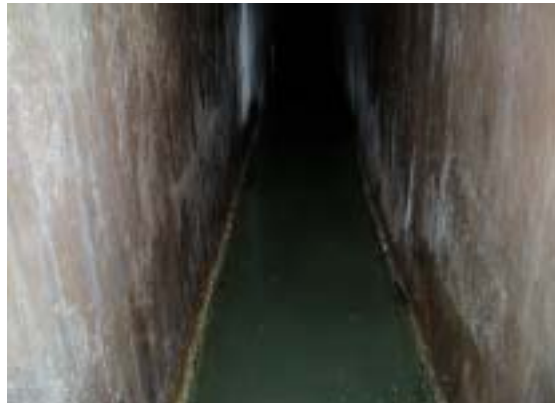
写真-4 施工後 2 年目の状況(M - 2)
