寒冷地の栈橋上部工のリニューアル工事における品質評価手法の検討

苫小牧港開発（株） 正会員 ○田中 玲志
 東亜建設工業（株） 山森 勝弘
 東亜建設工業（株） 芦田 良
 早稲田大学 理工学部 正会員 関 博

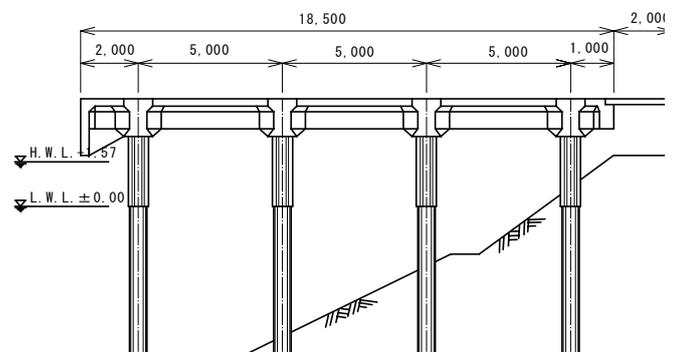
図-1 栈橋の概要

図-1 に示す構造の本栈橋は、1975年4月から供用が開始されており、補修工事を始めるまでに30年が経過していた。フェリーへの乗降のために車両が通行する部分では、床版は図-2 に示すように、多数のひび割れとエフロレッセンスが確認された。その後の調査では、床版の表面塩化物イオン量は $2.55\sim 1.11\text{kg/m}^3$ の範囲にあり、特に着船側の床版は厳しい塩害環境にあることが確認された。

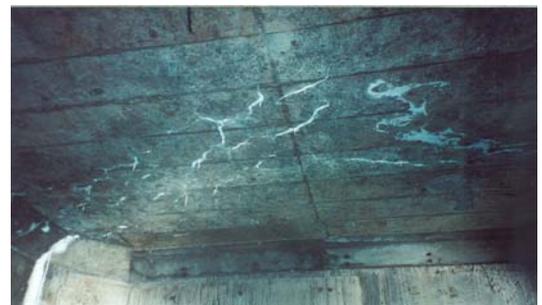
図-2 輪荷重を受けた床版の劣化状況

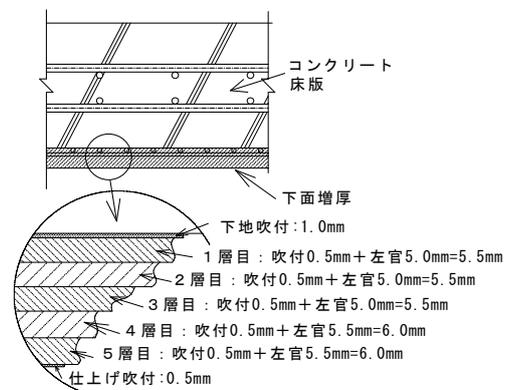
図-3 ポリマーセメントモルタルの概要

そこで、輪荷重の繰返し作用に対して図-3 に示す下面増厚工法を採用した。このとき構造物の供用条件から、工法および材料に求められる性能は表-1 のように整理できる。ここでは、現場の施工条件を反映した試料により(2)～(4)の性能を確認した結果を紹介する。

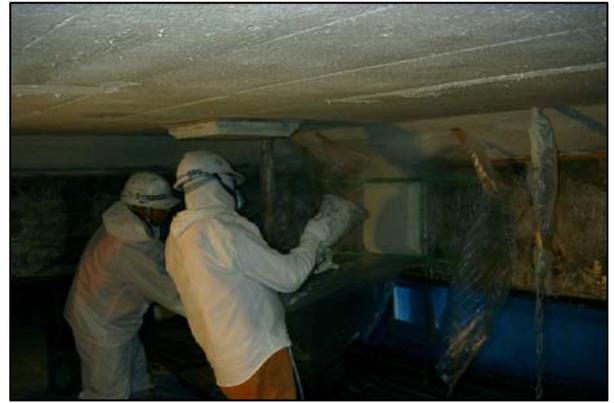
工法の主要な部分であるポリマーセメントモルタルの品質を確認するために、「下向き」「横向き」「上向き」の施工条件が反映されるように、図-4 に示すように構造物に取付け、実際の施工と同じ条件で供試体を作成した。

供試体は、温冷繰返し試験や付着強度試験を行うための基板(7×7×2cm)を25枚並べて固定したものである。供試体の作成は11月後半の寒冷時期に、現場施工にあわせて18日間を要して行った。その後試験室に持ち帰り、材齢28日まで気中養生を行った後に試験に供した。

図-4 供試体の作成

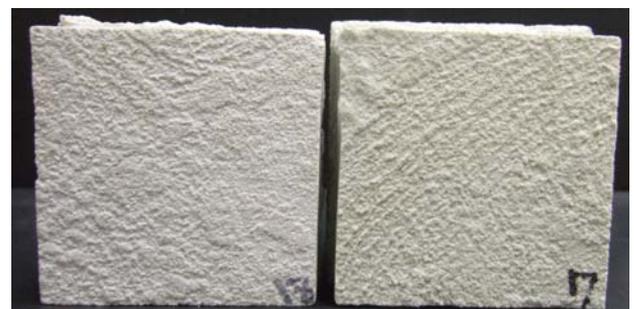
温冷繰返し試験を行った結果を図-5に示す。試験後の供試体の表面は、試験前より若干白色が強くなったが、供試体を切断して変色深さを確認したところ、変色域は表層部のみにとどまっていた。

(温冷繰返し後)

(気中養生のみ)

図-5 温冷繰返し後の表面の状態

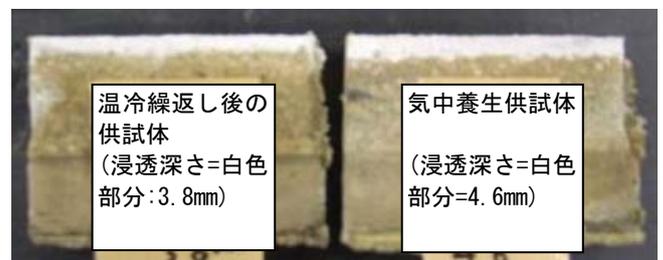
このような温冷繰返しによる変色が遮塩性にどのように影響するか、塩水浸せき試験によって確認した結果を図-6に示す。温冷繰返し試験を行った供試体の、28日間の塩水浸せき後の塩化物イオンの浸透深さは3.8mmであった。一方、温冷繰返しを受けていない気中養生供試体ではその値が4.6mmであり、温冷繰返しを受けた供試体の方が小さい値となった。この原因としては、温冷繰返しの試験における水中浸せきにより、ポリマーセメントモルタルの水和が進行したことなどが考えられる。いずれにしても、温冷繰返しがポリマーセメントモルタルの遮塩性に及ぼす影響は小さいと考えられる。

温冷繰返し後の
供試体
(浸透深さ=白色
部分:3.8mm)

気中養生供試体
(浸透深さ=白色
部分=4.6mm)

図-6 塩分浸透深さ(上面から浸透)
