## 道路拡幅に伴う神島大橋の補強工事について

神島大橋は岡山県笠岡市神島～横島間に位置し、昭和 45 年に竣工した国内初のプレキャストセグメント張出し架設工法による PC3 径間連続箱桁橋である。本橋は歩道幅が片側 0.750m と狭く、また海上橋であることから、近年の交通量の増加に伴い、歩行者の危険性が増大した。よって、幅員構成の変更が必要となり、利便性及び安全性向上を目的とした床版拡幅工事が実施されることとなった。

工事の内容は、床版拡幅及び拡幅に伴う増加荷重に対しての主桁・床版・支承補強工事である。

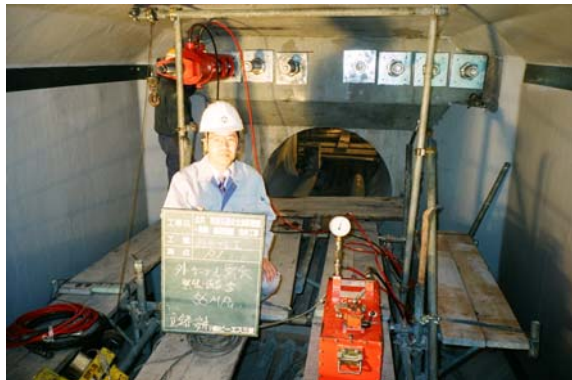
写真-1 外ケーブル定着状況

拡幅した幅員構成では、中央径間部において曲げ応力度が許容値を超過するため、外ケーブルによる補強を実施した。外ケーブルは、SEEE 工法 F310TS を 8 本配置した。外ケーブルの定着位置は中間支点横桁部（橋脚上）に設け、横桁を増厚し定着具及び補強鉄筋を配置した。定着位置の状況を写真-1 に示す。

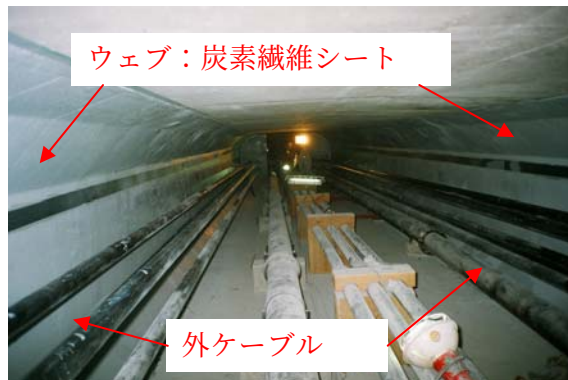
写真-2 主桁補強状況

本橋は直線橋であるが、図-2 に示すように拡幅量が左右で異なることから、偏載荷によるねじりモーメントが発生する。「せん断力+ねじりモーメント」を考慮すると、既設鉄筋のみではせん断耐力が不足することから、ウェブ内面に炭素繊維補強を実施した。主桁補強状況を写真-2 に示す。

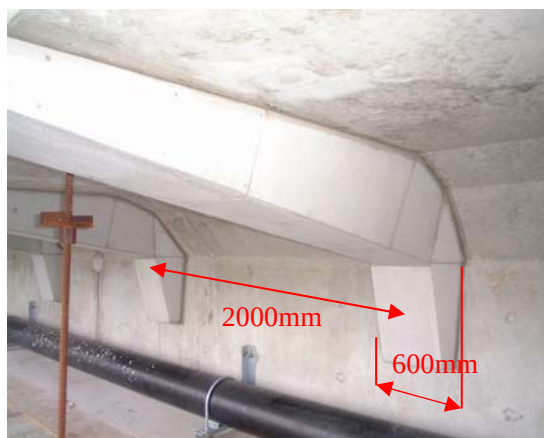
写真-3 補強リブ

幅員構成の変更により、張出し床版の曲げ応力度が許容値を超過する。これに対応するために既設張出し床版下面に補強リブを配置した。補強リブは幅 600mm で 2000mm 間隔で配置した。既設張出し床版と補強リブとの一体化を図るために、既設打継面にはブラスト処理を施し、更に樹脂アンカー定着によるずれ止め鉄筋を配置した。ずれ止め鉄筋量は、既設張出し床版と補強リブとを重ね梁構造と考え、界面に作用するせん断力以上とした。

コンクリート打設は、張出し床版にφ100mm の打設孔及びφ50mm の空気抜き孔（2 カ所／1 リブ）を設け、橋面上から行った。コンクリートには充填性の向上及びブリーディングの低減を図るため、高流動コンクリートを使用し、更に、収縮ひび割れを防止するために膨張材を添加した。また、施工に先立ち、実物大の試験体により、コンクリートの施工性試験を実施し、打設方法、空気抜き間隔またバイブレーターの必要性等について検討した。その結果、前述した様な施工方法により、無事に施工することができた。
