## データベースを利用した ASR 劣化構造物の維持管理支援方法の検討

金沢大学 学生会員 ○川崎 文義 金沢大学 正会員 久保 善司  
金沢大学 正会員 鳥居 和之

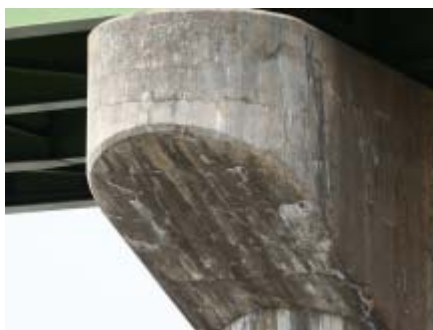
図-1 劣化度 a の事例（その 1）

**2.3 劣化度の判定** 劣化進行と補修要否の検討の観点から、既往の調査結果および、劣化事例集等を参考に外観上の変状の度合いから、部材ごとに劣化度を 3 段階（a,b,c）で評価した。劣化度の判断基準を表-2 に示す。また、劣化度 a の事例を図-1 および図-2 に示す。

| 劣化度 | 劣化の状況 |
|---|---|
| a | 劣化が著しく、補修の要否に関する検討が必要であると考えられるもの |

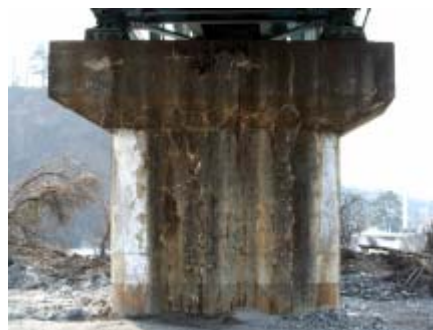
図-2 劣化度 a の事例（その 2）
