## 赤外線カメラを用いた空港アスファルト舗装の剥離探査に関する室内試験

(独) 港湾空港技術研究所 正会員 ○山脇 秀仁, 早野 公敏, 北詰 昌樹

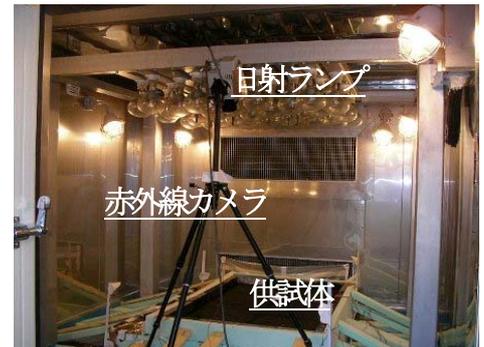
本研究に使用した気象環境試験装置を写真-1に示す。この環境試験装置は4つの環境条件（温度-20～60℃、湿度30～90%、日射量500～1000 w/m<sup>2</sup>、降雨量30～100mm/H）を制御することが可能である<sup>2)</sup>。日射については太陽近似光ランプを使用している。

写真-1 環境試験装置

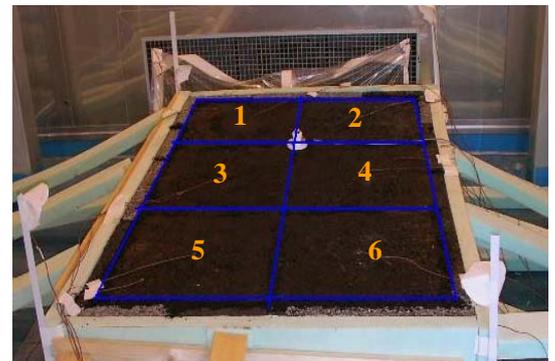
寸法50×50×30cmの供試体を6個作製した。各供試体の構成は、表層を含む5層構成である。各層の厚さはそれぞれ6cmである。便宜的に表層から順に1, 2・・・5層とする。表-1に各供試体の剥離部の作製方法および剥離面積、剥離厚さについて示す。写真-2にそれぞれの供試体の配置図を示す。写真中の番号は、表-1に示した供試体の番号を表している。図-1はNo.3の供試体の断面図を示したもので、例として剥離部の作製方法について説明する。まず、環境試験装置内にコンクリートブロックを敷き並べ、コンクリートブロックの上に5層を設置して、その上に溝(φ26cm, t=5mm)を付けた4層を設置した。4層上部の溝部分に石粉と水を混ぜたものを円形(φ26cm, t=5mm)に設置した後、4層表面に乳剤を塗布し3層を設置し、その上に2層を設置した。下部に円形(φ26cm, t=5mm)の空洞がある1層を2層の上に設置した。その後、2日間高温養生した。写真-2に示すように供試体の端部を厚さ5cm程度のアスファルトコンクリートで

写真-2 環境試験装置内の供試体の配置図

6個の供試体の周囲を囲った後、さらに、その周りを厚さ5cm程度の断熱材で囲った。

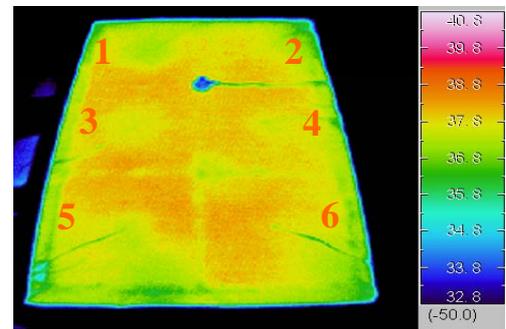
空港の夜間調査を想定し、代表的に写真-3~6に、夏期・冬期の晴天日における22:00および4:00の赤外線カメラの熱画像を示す。各熱画像の中心の上部に色素の濃いものは、日射計を反映している。写真3・4の熱画像に着目すると、時間の経過に伴い、舗装体表面の温度分布が全体的に少し均一の方向に向かっている。写真5・6についても同様である。

写真-3 赤外線カメラの熱画像 夏 22:00

各写真をみると、供試体1, 3, 4, 5について剥離部を検知できているものが多い。一方、供試体2, 6については全く剥離部が検出できていない。剥離深度が影響していると考えられる。次に夏と冬の結果を比較すると、冬の方が剥離部を認識しやすかった。これは日中と夜間の舗装体温度差が激しかったためと考えられる。夜間調査では、夜間の舗装体温度の低下具合が重要であることを示唆していると考えられる。

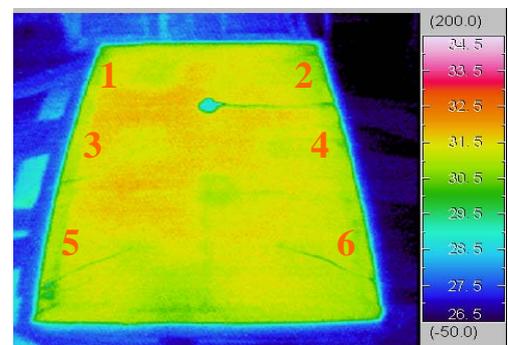
写真-4 赤外線カメラの熱画像 夏 4:00

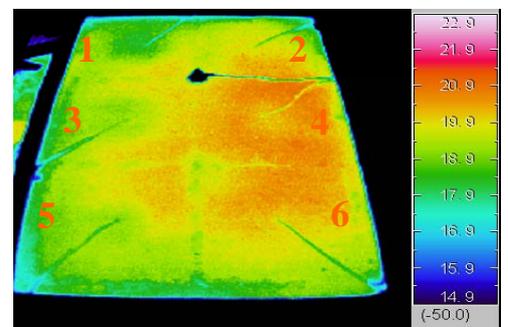
写真-5に注目すると、供試体3に比べて供試体1のほうが、温度低下が著しい。同様に供試体4に比べて供試体5のほうが、温度低下が著しい。空洞の厚さが影響していると考えられる。

写真-5 赤外線カメラの熱画像 冬 22:00

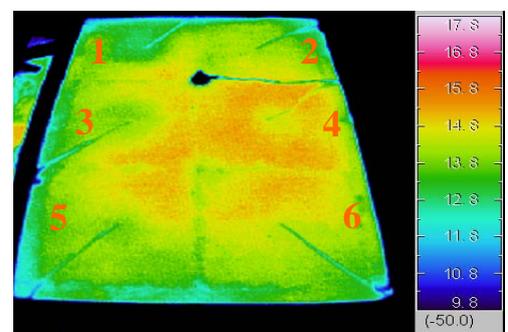
写真-6 赤外線カメラの熱画像 冬 4:00
