超高強度繊維補強モルタルを使用した塔状構造物の載荷実験

(株)ピーエス三菱 技術本部 正会員 桜田道博
 (株)ピーエス三菱 技術本部 正会員 パンワシ ヨシノブ
 (株)ピーエス三菱 技術本部 正会員 大山博明
 (株)ピーエス三菱 技術本部 正会員 森 拓也

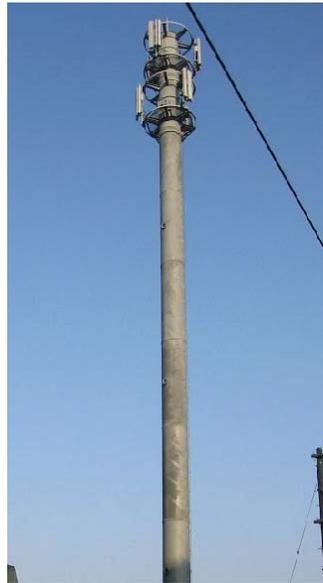
写真 1 鋼製塔

近年、携帯電話のエリア拡大、次世代携帯の導入および新規業者の参入、等によりアンテナ塔の需要が増えている。通常のアンテナ塔は、写真 1 のとおり鋼製であるが、耐久性、景観性および経済性を考慮すると

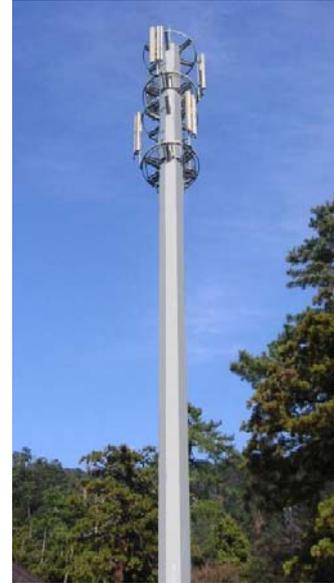
写真 2 超高強度モルタル塔(CG)

コンクリートやモルタルなど、セメント系材料を使用したアンテナ塔も有効と考えられる(写真 2)。そこで、超高強度繊維補強モルタル(設計基準強度 120MPa)を使用した塔状構造物(以降、超高強度モルタル塔)を考案し、これを実現するための検討を行った。超高強度モルタル塔は、図 1 のように、プレキャストセグメントによる施工が前提となるため、プレキャストセグメント工法で塔状の供試体を製作し、載荷実験を行うことで超高強度モルタル塔の構造特性を検討した。

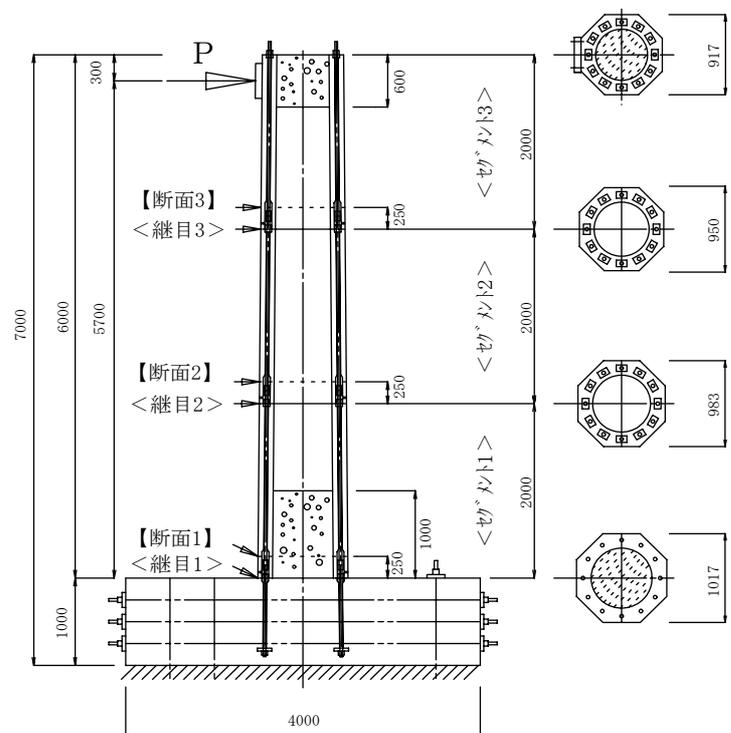
図 2 供試体一般図

供試体一般図を図 2 に示す。供試体は、フーチングおよび 3 つのプレキャストセグメントからなる高さ 7m の塔状の供試体とした。セグメントは、鉛直方向の PC 鋼棒によりプレストレス(有効緊張力で $6972\text{kN}=581\text{kN}\times 12$ 本)を導入し、一体化した。鉛直方向の PC 鋼棒にはプレストレス導入後、すみやかにグラウトを行った。セグメントの断面寸法は高さ 30m の塔を試設計した際に想定した実物大とし、1 つのセグメントの長さは 2m とした。載荷実験時のフーチングの損傷および浮上りを防止するためフーチングには水平方向および鉛直方向にプレストレスを導入した。

荷重は供試体頂部から 300mm 下の位置に静

的に載荷した。載荷方法は、荷重を設計降伏モーメント相当(566kN)まで増加させた後、荷重を除荷し、残留変位を確認した後、再度、荷重を増加させ、供試体を破壊させる方法とした。

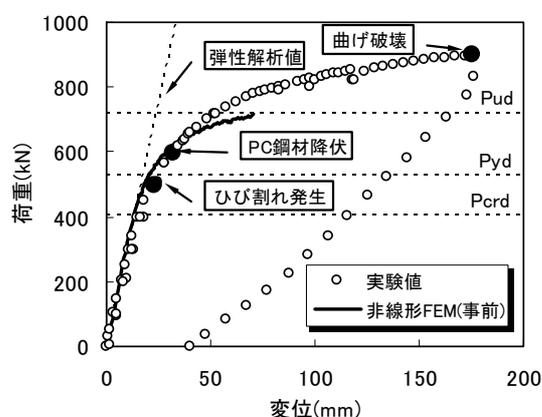
図 3 荷重－変位曲線の結果

荷重と変位との関係および実験値と計算値との比較をそれぞれ、図 3 および表 4 に示す。ここでの変位は、載荷点位置の変位であり、基部セグメントの浮上りやセグメント継目の目開きの影響を含んだ値である。ひび割れ発生荷重の計算値は、供試体引張縁の応力度が引張強度 8MPa に達する荷重で、曲げ破壊荷重の計算値は圧縮側の応力度を 2 次曲線と仮定し、破壊抵抗曲げモーメントより算出した荷重である。図 3 より、曲げひび割れ発生荷重、PC 鋼材降伏荷重および曲げ破壊荷重はすべて、計算値を上回っており、超高強度繊維補強モルタルを使用した塔状供試体は十分な耐荷力を有していることがわかる。また、ひび割れが発生するまで、実験値は弾性理論値とよく一致しており、設計に弾性理論を適用できることも確認された。実験値と非線形 FEM 解析の結果とを比較すると、ひび割れ発生後、両者の差が大きくなっている。これは非線形 FEM 解析において、モルタル中の鋼繊維を考慮していないことが主な原因と考えられる。

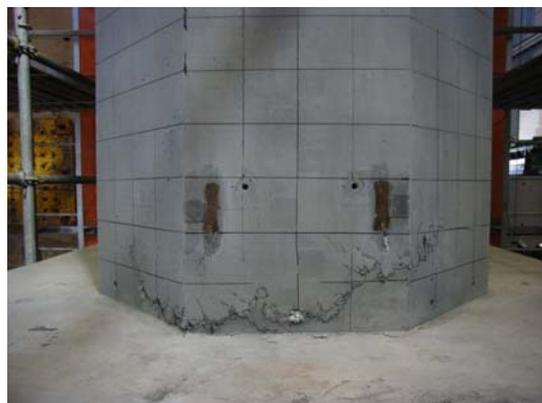
写真 破壊状況(基部圧縮縁)

供試体の破壊状況を写真 3 に示す。破壊形態は、PC 鋼材が降伏した後に部材の圧縮縁が圧壊する曲げ引張破壊であった。また、圧縮縁側において、断面全体が破壊するような脆性的な破壊は認められなかった。鋼繊維を 0.5vol.% 添加することで高強度コンクリート特有の脆性的な破壊を防止できることが確認された。
