トンネル変状診断支援ソフトの適用検討

○日本工営株式会社 正会員 松山 公年
 東京大学生産技術研究所 F会員 魚本 健人

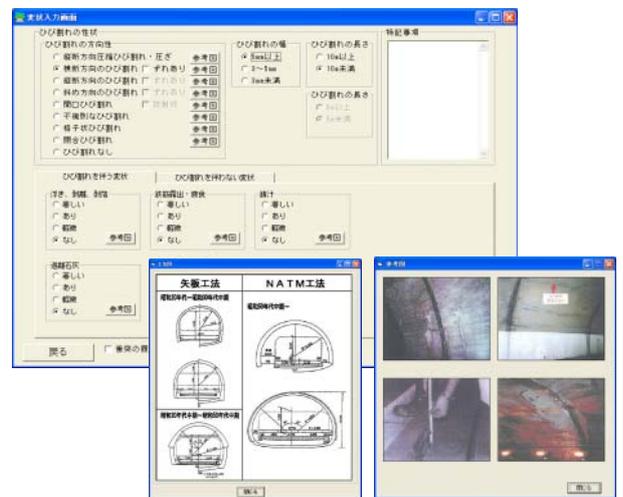
図-1 変状入力画面例

変状診断支援ソフトの特徴は、専門家でなくとも、簡易に診断ができるように構造図や変状事例などのサンプルを表示し、点検者が入力しやすいユーザーインターフェースを提供している点である。図-1に入力画面例を示す。

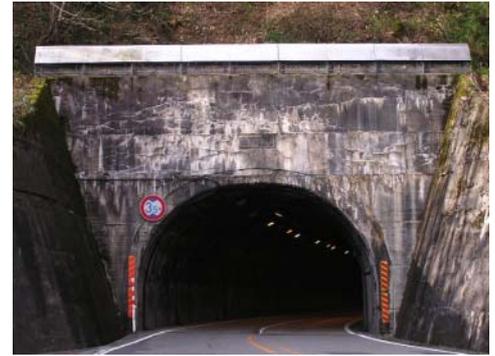
写真-1 坑門変状状況

対象トンネルの坑門は、施工後 30 数年経過しており、坑門には、網目状ひび割れが多く発生しており、ひび割れから白色や透明の析出物が見られた(写真-1)。

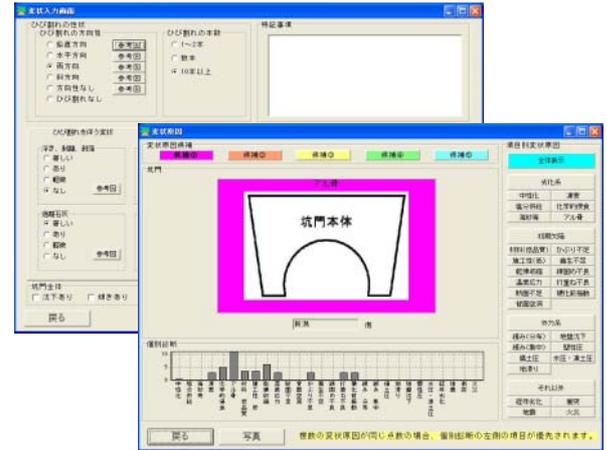
図-2 坑門変状入力画面と原因推定画面

変状入力画面と変状原因推定結果を図-2 に示す。入力項目は、ひび割れの性状でひび割れの方向性を「両方向」、ひび割れ本数を「10 本以上」とした。また、ひび割れを伴う変状で、「遊離石灰が著しい」、「ゲルあり」と入力した。

変状原因推定の結果、最も可能性が高い変状原因は「アル骨」と判断された。図-2 の下部には、可能性のある変状原因がヒストグラム形式で示されている。変状程度は 2A-II で「計画的に対策を必要とする」と判定され、第三者影響度は 2A-I と判定され、「早急に対策を必要とする」と判定された。

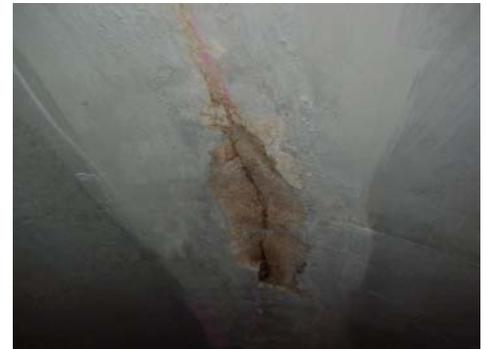
写真-2 覆工変状状況

覆工コンクリートに縦断方向のひび割れが見られた。ひび割れには部分的に覆工コンクリートの剥落が生じていた(写真-2)。

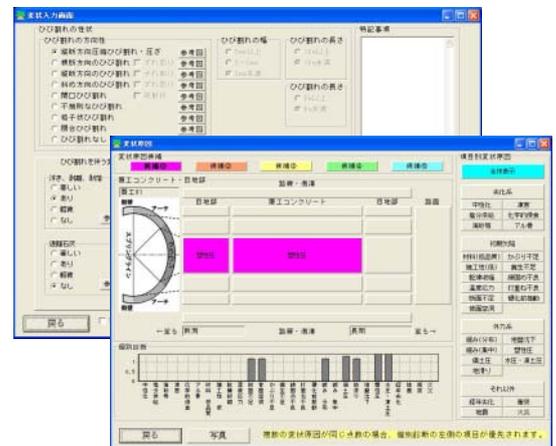
図-3 覆工変状入力画面と原因推定画面

変状入力画面と変状原因推定結果を図-3 に示す。変状は、ひび割れの方向性は「縦断方向圧縮ひび割れ・圧ざ」、ひび割れを伴う変状で、「浮き、剥離、剥落があり」と入力した。

変状原因推定の結果、最も可能性が高い変状原因は「塑性圧」を推定されたが、他の変状原因（水圧・凍上圧、偏土圧等）も可能性が高いことが示された。変状程度及び第三者影響度は 3A-II、3A-I と表示され、「直ちに何らかの対策を必要とする」と判定された。

本ソフトの判定結果と専門技術者（コンクリート診断士、トンネル点検員）の判定を比べた場合、ほぼ同等の判定をソフトで行うことが可能であることを確認した。覆工コンクリートの変状原因については、可能性の高い原因が複数推定されることから、今後地山の地質条件を加味して判定することで変状原因の絞り込みが可能になると考えられた。
