## RC 橋脚のひび割れ調査に基づく劣化度の定量的評価

○富士市役所 正会員 増田圭佑  
 関東学院大学 正会員 出雲淳一

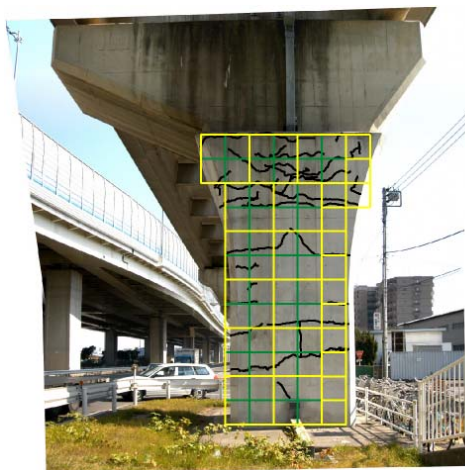
本研究では、対象となる RC 橋脚のデジタル写真を PC 上でひび割れを描き込むことによってひび割れ図を作成した。また、土木構造物は一般に規模が大きいことから、構造物を分割して要素ごとにひび割れの測定を行い劣化度を求めることにした。分割する要素の大きさは、既往の研究<sup>1)</sup>に基づき 1000mm 四方の大きさとし、構造物の形状に応じて 500mm 四方の大きさも用いることにした（図-1 参照）。

図-1 パソコンで作成されたひび割れ図

ここでは、一例として図-1のひび割れ図における各要素で求められた引張強度および圧縮強度の劣化度の値を百分率で表したものを図-5に示している。図-5左はy方向の引張強度の劣化度を示しており、図-5右はx方向の圧縮強度の劣化度を示している。

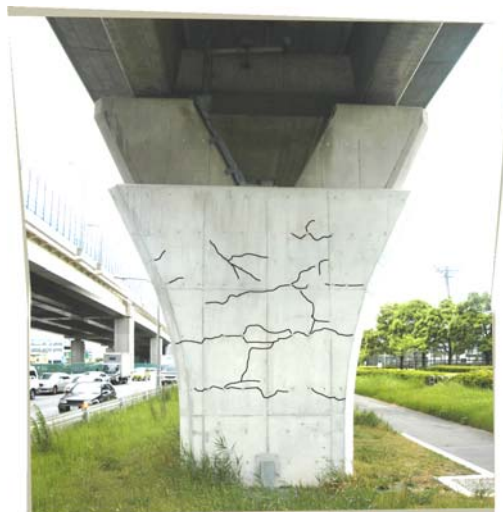
今回検討を行った橋脚では、図-7に示すようにほとんどの橋脚でRC巻立による耐震補強が施されていたが、補強の施されている部分にひび割れが目立っており、求められた劣化度も平均で20%を超えており補強が行われていない橋脚に比べておよそ2倍の劣化度となった。このことからその後のひび割れ発生に影響を及ぼすことが考えられる。

図-7 橋脚のひび割れ状況
