MMST 工法への適用を考慮した有機繊維混入コンクリートの耐火性検討（その2）

〔耐火性実験：コンクリートの爆裂性〕

首都高速道路（株）	正会員	相川	智彦
首都高速道路（株）		清水	実
大成建設（株）	正会員	○佐藤	充弘
大成建設（株）	正会員	水野	敬三

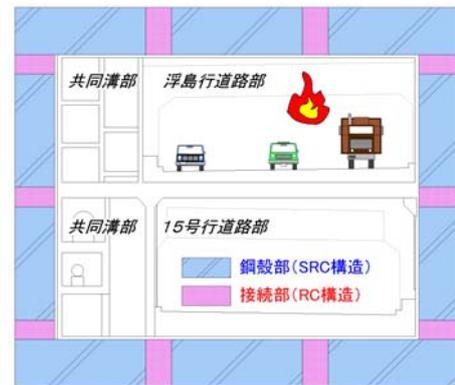
図-1 MMST 構造断面図

MMST 外殻構造は、鋼殻と充填コンクリートの SRC 構造である一般部と RC 構造である鋼殻間の接続部から構成される。一般部では鋼殻表面に鋼板（スキンプレート）が配置されているため、トンネル内道路部で火災が発生した場合には鋼板が加熱面となる。一方、接続部には仮設鋼板が設置されているもののコンクリートが露出する部分が存在するため、コンクリート面が直接火炎に曝されることが想定される（図-1 参照）。以上のような実構造物の高温化における挙動を再現、把握するために、実験体は加熱面に鋼板を設置したものとし、鋼板有りと鋼板無しとの2種類を製作した。

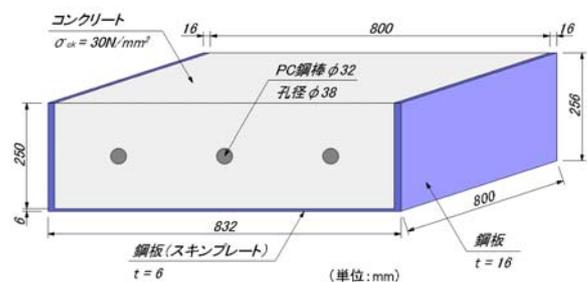
図-2 実験体の形状（鋼板有り）

鋼板有り実験体の形状を図-2 に示す。実験体の寸法は縦 800mm×横 800mm×高さ 250mm、鋼板有りの実験体では加熱面側のコンクリート表面にスキンプレートを模擬した厚さ 6mm の鋼板を設置した。また、既往の実験結果¹⁾ ではコンクリートの爆裂現象は、高圧縮力が負荷された状態での発生が顕著に認められることから、実験体に軸力導入用の PC 鋼棒の穴を 3 箇所設けた。実験体への有機繊維の混入量は施工性実験の結果を反映して、高流動コンクリートの鋼板有りでは 0、0.5、1.0、1.5、2.0kg/m³ の 5 ケースを設定し、鋼板無しでは 1.0、1.5、2.0kg/m³ の 3 ケースを設定した。高性能 AE 減水剤コンクリートについては、鋼板有り及び鋼板無しの各々について 0、0.5、1.0kg/m³ の 3 ケースを設定した。

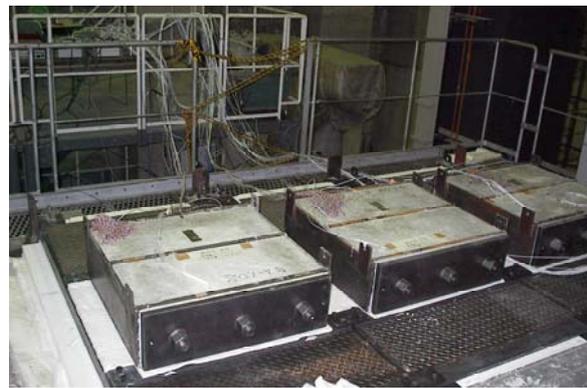
写真-1 実験体の設置状況

加熱前の実験体には、コンクリート（ $\sigma_{ck}=30\text{N/mm}^2$ ）に発生する圧縮応力が許容圧縮応力相当（ $\sigma_c=10\text{N/mm}^2$ ）になるように、ポストテンショニング方式により PC 鋼棒を用いて軸力を導入した。実験体は、加熱範囲を 550mm×550mm に設定して耐火炉の上部に写真-1 のように設置した。加熱は RABT 加熱曲線（60 分）に準拠して行い、耐火炉内温度と実験体内部温度を熱電対により測定した。また、加熱中のコンクリートに発生する圧縮応力を把握するために、PC 鋼棒のひずみと温度も測定した。加熱後は試験体を取り出し、加熱面に設置した鋼板の変形及び鋼板裏面のコンクリートの欠損深さ（加熱後の脱落、剥落の深さ）を、加熱範囲内について 50mm 間隔で測定した。

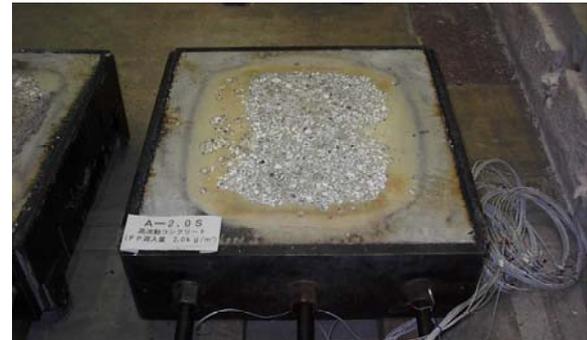
写真-2 加熱後の実験体の様子 (A-2.0S)

図-3 に炉内温度と実験体内部温度の測定結果、写真-2 に加熱後の実験体の様子、表-1 に各実験体の鋼板変形とコンクリートの欠損深さを示す。実験体の実験時の圧縮強度は 43.6～51.3N/mm²、含水率は 4.8～6.2 重量%であった。コンクリートの欠損深さは、全ての実験体で鋼板の有る方が小さくなった。コンクリートが露出する場合の欠損深さは、高性能AE減水剤コンクリートでは有機繊維混入量 1.0kg/m³で平均 11mmに抑制されたのに対して、高流動コンクリートでは有機繊維混入量 2.0kg/m³でも平均 24mmになった。
