# 河川護岸に適用し10年を経過した緑化コンクリートの長期強度

(株)竹中土木 正会員○安藤慎一郎 山田 敏昭 正会員 和田 直也  
 (株)竹中工務店 正会員 柳橋 邦生 正会員 佐久間 護 正会員 米澤 敏男  
 日本植生(株) 正会員 中村 勝衛 豊原 大介

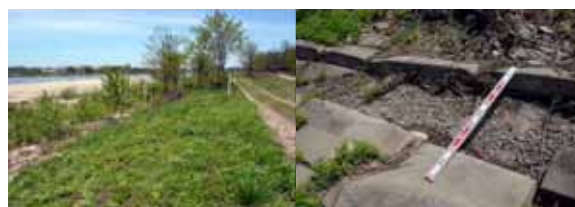
写真2 新潟県中越地震後の河川護岸の外観  
緑化コンクリート 接続ブロック（隣接工区）

写真2は2004年10月23日に発生した新潟県中越地震後の緑化コンクリートおよび隣接する接続ブロックの護岸外観を示す。河川の低水護岸として施工した緑化コンクリート部には、当初から表層基盤に混入した洋芝および根鉢を設けて植栽した木本類が生育している。また毎年の融雪出水や洪水等により在来植物等が周囲から入り込み現在の植生を形成している。地震によって接続ブロックは大きなずれを生じたが、緑化コンクリートには木本類の根鉢部分でひび割れを発生したものの、特に大きな被害は認められなかった。
