## EPMA による歴史的コンクリートの分析方法に関する研究

東京大学生産技術研究所 ○正会員 星野富夫 東京理科大学理工学部 正会員 辻 正哲  
セメント協会・研究所 高橋茂 東京大学生産技術研究所 F 会員 魚本健人

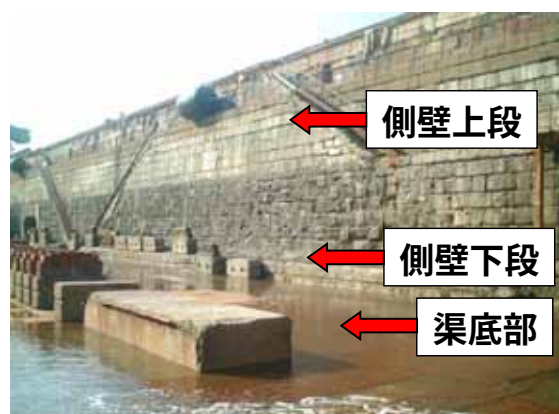
写真-1 Dockの外観とコア採取箇所

**写真-1**は、Dockの外観とコアの採取位置を示したものであるが、このDockの渠底部の幅は、建設当初は20.640mmであったが2.000mm程度拡大された。

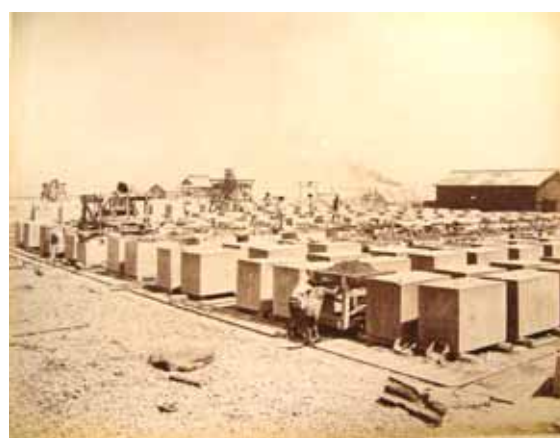
写真-2 コンクリートブロックの打設と養生  
(函館どつく社提供)

このDockの側壁は、**写真-2**に示すようなヤードで製造した600×900×1200mmのコンクリートブロックを縦方向、横方向に積み上げてあり、ブロックの間には敷きモルタルが充填されている。また、渠底部と側壁下段には場所打ちコンクリートが打設されている。これらのコアの採取は、ひび割れが認められない部分から採取したが、側壁の場合には、打ち継ぎ部分からも採取した。なお、コア採取に用いたボーリングマシンは、内径がφ100mmのものである。
