## 断面修復工法への吹付け工法の適用性に関する研究

東海道旅客鉄道株式会社 正会員 ○小澤 弘章 鍛冶 秀樹  
鹿島技術研究所 正会員 平石 剛紀 須田 久美子

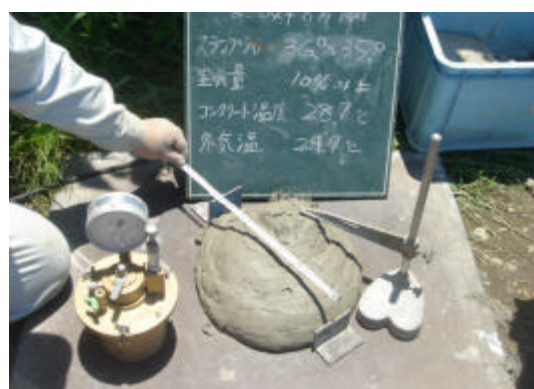
写真-1 フレッシュ性状の確認状況

吹付け工法の施工に際しては、品質管理試験として、練混ぜ直後の材料によりフレッシュ性状を確認し、吹付け施工により作製した供試体により、圧縮強度、ひび割れ幅抑制性に関する試験を実施した。

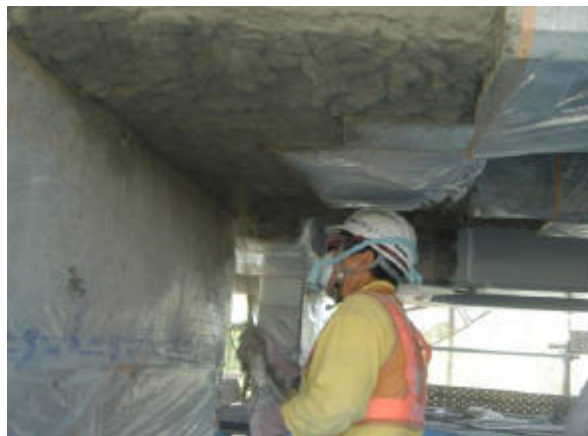
写真 - 2 吹付け ECC 施工状況

吹付け施工状況を写真 - 2 に示す。主な施工手順は、劣化部の除去、錆除去および素地調整、鉄筋の防錆処理、アンカーの設置、プライマーの噴霧、吹付け施工、仕上げ、養生である。試験施工に適用した吹付け ECC 工法では、1 時間あたり最大で 300L 程度の施工が可能であった。また、施工時において、列車走行による振動が施工性に悪影響を及ぼすことが懸念されたが、振動による影響は認められず、全ての橋梁で円滑に施工を行うことが出来た。
