## 橋梁付属物の維持管理費縮減に関する調査検討

本四高速㈱ 正会員 ○大谷 康史  
 本四高速㈱ 正会員 鈴木 周一  
 本四高速㈱ 正会員 薄井 稔弘

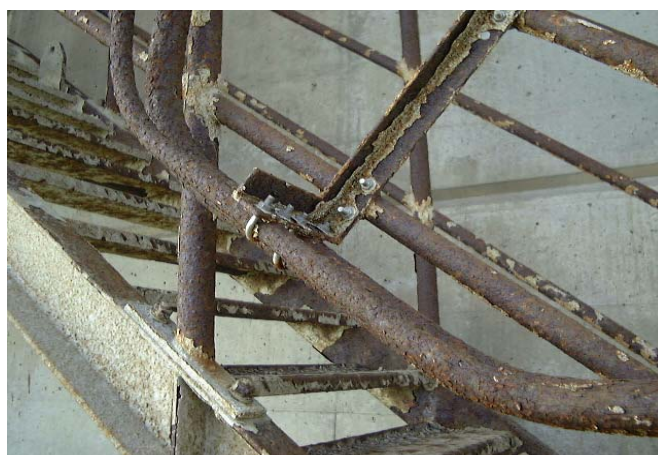
写真－1 海峡部橋梁管理路の腐食状況

補修時期が近づいている。それらの橋については劣化が進んでおり、また架橋位置、部材の位置などにより劣化が他の部位よりも進んでいる箇所も見られる（写真－1）。このような状況の中で、既存部材の長寿命化および新しい材料の適用性について以下に示すような検討を進めている。

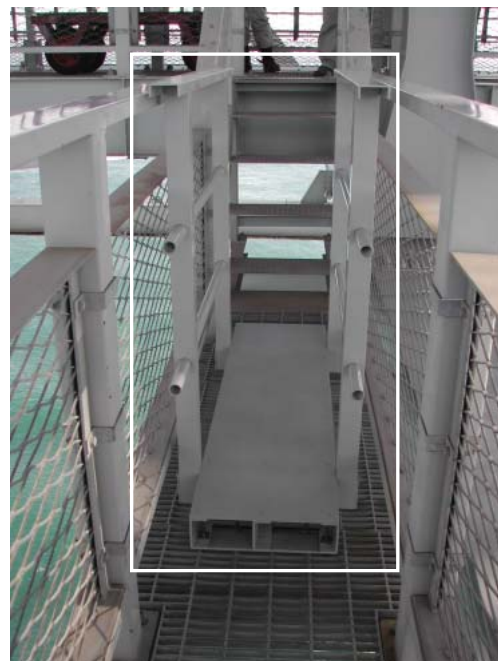
写真－3 FRP製管理路試験体

瀬戸内に位置する橋梁の管理路は、再めっきを基にした管理方法が適用できるが、外洋に面する大鳴門橋の管理路や瀬戸内でも海に設置された基礎の飛沫干満帯にある管理路等は、腐食の進行が早く、想定30年が経過する以前に交換が必要となっている箇所も存在する。そこで、錆びない材料であるFRPに着目し、適用性を検討している。FRPは錆びることはないが、紫外線等による樹脂の劣化、それに伴う補強繊維の減少が懸念されるため暴露試験を開始した（写真－3）。また、FRPの接合部は、相対的に劣化が早い可能性が高いため、この暴露試験も合わせて開始した。表－3に4種類のFRP接合部試験体の初期強度を示す。これらの暴露試験については、促進試験や他の暴露試験結果等と合わせて評価することにより、本四連絡橋への適用性を早期にまとめる予定である。
