## 経年劣化したRCホロースラブ橋のウォータージェットを用いた断面修復

(株)富士技建 ○正会員 八塚 博, 高木英昭  
西日本高速道路(株) 田中 緒, 渡辺浩延

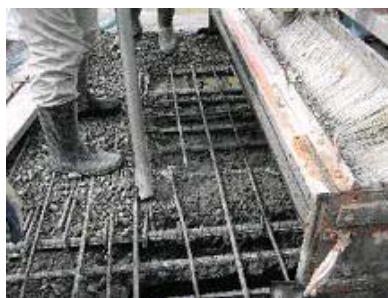
写真-1 鉄筋輻輳部での吸引

大な時間と労力を要したことであった。これは、上面鉄筋を残した状態で、はつり殻を吸引する必要がある、写真-1 に示す様に配筋間隔の狭い部分では、ホース先端にφ48.6mm の鋼管パイプを取り付けて吸引したが、WJ で打ち抜いたボイド型枠の破片が吸引口先端に引っかかり、殻と一緒にホース内に詰まり吸引作業の効率を阻害する原因となった。また、吸引作業に時間を要することから、はつり殻が時間と共に硬化し、そのままでは吸引できない事態も多く発生した。そこで、写真-2 に示すように、

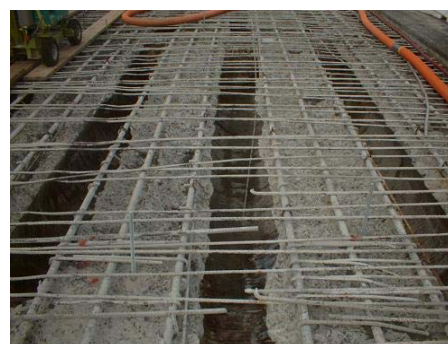
写真-3 WJ はつり完了後の状況

締まった殻をほぐす作業員とボイドの破片を収集する作業員を別途配置し作業の迅速化を図った。写真-3 に WJ はつり完了後の状況を示す。はつり条件を現場状況に合わせ調整しつつ慎重に施工したが、既設コンクリートの強度分布や劣化損傷状態のはつり深さに大きく影響

するため、写真のように一定のはつり深さを保つことは困難であり、はつり深さの均一性は、WJ による劣化コンクリートのはつり工事全般の今後の課題と言える。さらに、本工事では、施工前に WJ 施工時の騒音調査を行った。床版上面はつりでは、はつり装置を防音シートで覆い、橋面上での音圧レベルを測定した。その結果、音圧レベルは 3m 離れた位置で最大 96db、橋梁下では最大 78db であった。また、側面はつりの場合、橋面上、橋梁下共、最大 94db であり、音の指向性を考慮した防音対策が必要であることが分かった。実施工では、機械周りと防護柵部をシート養生したが、防音だけでなく飛散対策としても効果があることが判った。

1)コンクリートの強度劣化の分布や損傷状態のはつり深さの均一性に大きく影響するため、これらを考慮したはつり条件の設定法が今後の課題と言える。2)確実な給水設備の配置、はつり殻および濁水の効率的な吸引と迅速な処理が本工法の現場施工性の良否を左右する決め手となる。3)はつり機械回りをシート養生することは防音と濁水の飛散対策の両面で効果がある。
