## オランナイ断層とその周辺擾乱帯のトンネル変形挙動の考察

大夕張トンネルは、夕張川に建設されるシューパロダムにより、既存の一般国道 452 号の一部区間がダムに水没するため、この付け替え国道の一部として建設する延長 2,310m の道路トンネルである。今回、坑口から約 300m の位置に現れたオランナイ断層とその擾乱帯(泥岩)の掘削において、継続的な沈下、及び、急激な沈下という特異な変形挙動を示す地層を掘削したので、その結果について報告する。

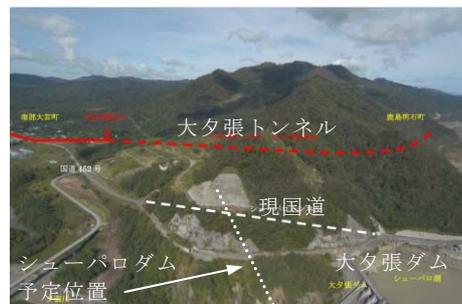
写真1 大夕張トンネルとダムの位置関係

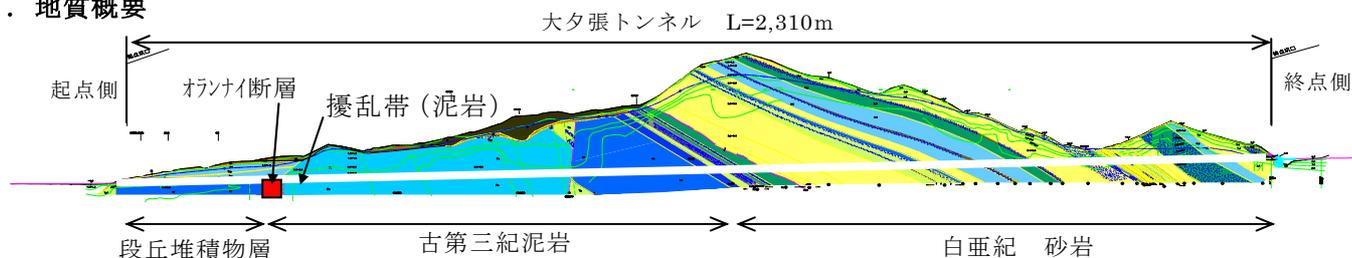
図1 地質縦断図

大夕張トンネルの起点側は、約 300m に渡る段丘堆積物層と古第三紀の泥岩、終点側は白亜紀の砂岩を主体とする地層で構成されている。夕張地区は日高山脈の西側に位置し、日高山脈の形成に伴う地殻変動で、褶曲や断層の変形を受けており、古い白亜紀とそれより新しい古第三紀の地層が上下逆転している。オランナイ断層は、段丘堆積物層と古第三紀泥岩の境界部に位置し破碎度の激しい泥岩であった。また、それにつづく擾乱帯も、大きな褶曲や派生断層により破碎部を介在、鏡肌も発達している状況であった。

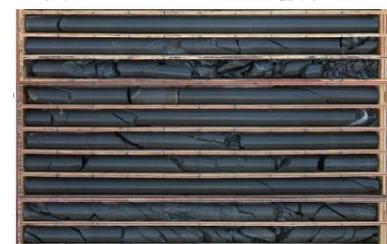
写真3 擾乱帯部コア

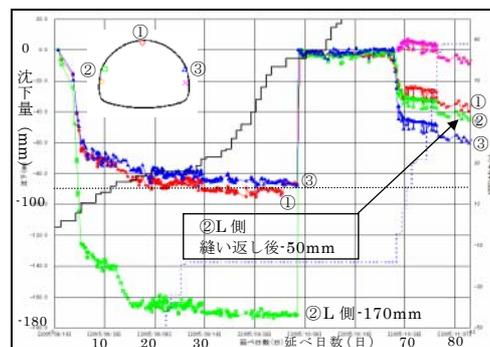
図2 オランナイ断層部沈下経時変化図

オランナイ断層部は、掘削初期に 10mm/掘進 1m の大きな沈下が発生し、脚部にシリカレジンを注入した後も 2mm/掘進 1m の沈下が継続し、総沈下量は 220mm にまで達した。但し、内空変位は 80mm 程度であった。また、幌内層泥岩の断層擾乱帯は、先進ボーリング調査結果では、D I 評価であり、上半掘削時点では、30~50mm の沈下しか発生しておらず、妥当なパターン評価と判断していたが、下半掘削直後から上半最下段ロックボルトの破断と共に急激に沈下し、6時間毎に 10mm 程度ずつで下半掘削期間に 60mm、上下半掘削計で 110mm の沈下量に達した。

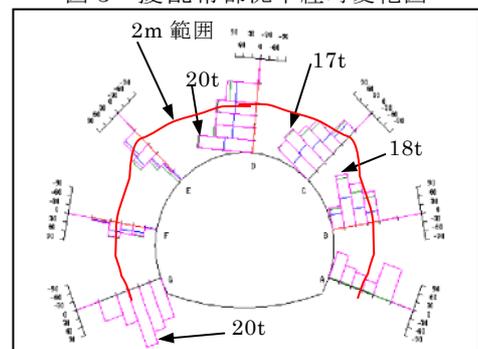
図4 ロックボルト軸力発生状況

分的に沈下する状況であったこと、及び、実施した対策工を次工程で撤去せず残せること等から、フットパイルを主体に対策工とした。（AGF+ウイングリブ+鏡吹付け+フットパイル（沈下対策））また、変位量 30mm 程度で発生したロックボルトの破断に伴い沈下も大きく発生したことから、挙動把握のため B 計測を実施した。その結果、緩みはトンネル周囲 2m 程度で発生しており、ボルト軸力が許容耐力を越える状況にあったため、ボルト長・配置は変えず、高耐力ロックボルトを採用することとした。さらに、対策工実施効果もあるが、当地山では、下半掘削後の変位量はある程度収まっていることから、上半掘削後、早期に下半を掘削するサイクルで施工することとした。
