ポケット付継手を有する遮水用鋼矢板の圧入工法による打設

J F E 技研 正会員 岡 由剛
 J F E スチール 正会員 沖 健
 日本基礎技術 小澄 省三

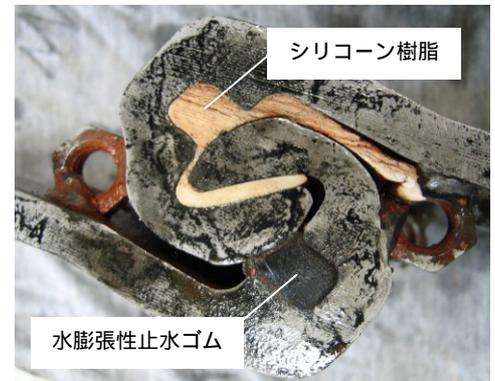
写真1 ポケット付継手

継手の止水方法としては、あらかじめポケット内に水膨張性止水ゴムを設置しておき遮水用鋼矢板を打設する方法と、打設後に天端よりポケット内にシリコン樹脂を充填する方法がある。写真1のように、継手1箇所につきポケット部は2箇所あるため、割付図の右辺は水膨張性止水ゴムを両ポケットに設置し、下辺は両ポケットにシリコン樹脂を充填し、残りの2辺は片側のポケットに水膨張性止水ゴムを、残りのポケットにシリコン樹脂を充填した。

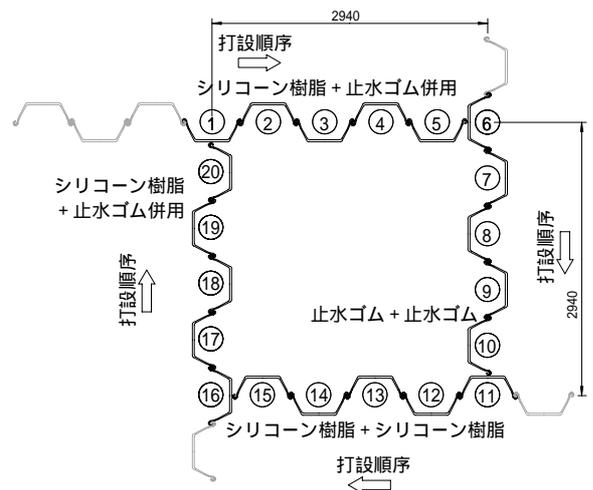
図1 遮水鋼矢板割付図および継手止水処理方法

施工試験は、群馬県邑楽郡明和町で実施した。地盤はN値が10～15程度の粘土層で、図1に示す割付図のように正方形に遮水用鋼矢板を打設し、内部を3mの深さまで掘削して継手からの漏水状況を観察した。使用した遮水用鋼矢板は600mm幅で、継手の漏水状況観察用に長さ13.0mのものが20枚の他、圧入機の反力杭として長さ7.0mのものを3枚使用した。広幅U形鋼矢板用の圧入機を使用し、その最大圧入力は1000kNである。

なお現状では、継手内に凹溝を設けたコーナー矢板は存在しないため、隅角部は底盤部と共に中性の水ガラス系注入材料で薬液注入を施し止水した。

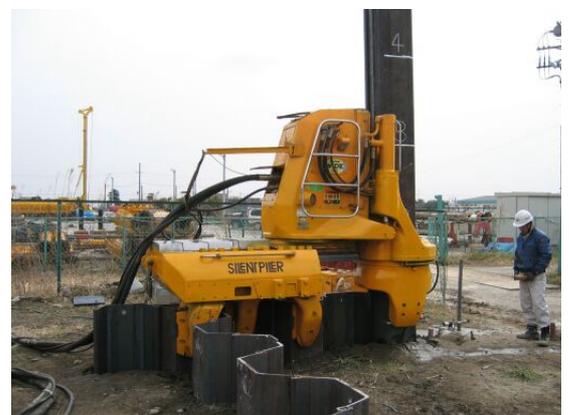
写真2 油圧式圧入機による打設状況

打設開始当初は止水ゴムの損傷を防ぐため、圧入機のチャック下げスピードを通常の半分とし、圧入ストローク400mm、引抜きストローク50mmとした。No.4杭の打設時、圧入深度2m

ムの剥離は発生しなかった。止水ゴムの装着時にポケット内にきちんとおさまっておらず、継手との摩擦でたるみが発生し剥離したものと考えられる。試験体の止水ゴムの装着状況を再度詳細に確認したところ、以後は同様の問題が発生しなかったため、No.8以降は圧入機のチャック下げスピードを通常とし、圧入ストローク 750mm、引抜きストローク 0mm とした。これは、この地盤における最適設定であると考えられ、通常の 600mm 幅のU形鋼矢板での条件と同じである。このときのコーナー部を除くサイクルタイムは、1枚あたり7分50秒であった。

パイプロハンマによる施工では、鋼矢板の天端部を掴んで建て込むため、鋼矢板が傾く等、かん合時に継手部に負担がかかりやすい。一方、圧入機の場合、かん合部に近い位置をがっちりと掴み位置の微調整が可能のため、建て込み時の止水ゴムへの負担は小さいと思われる。

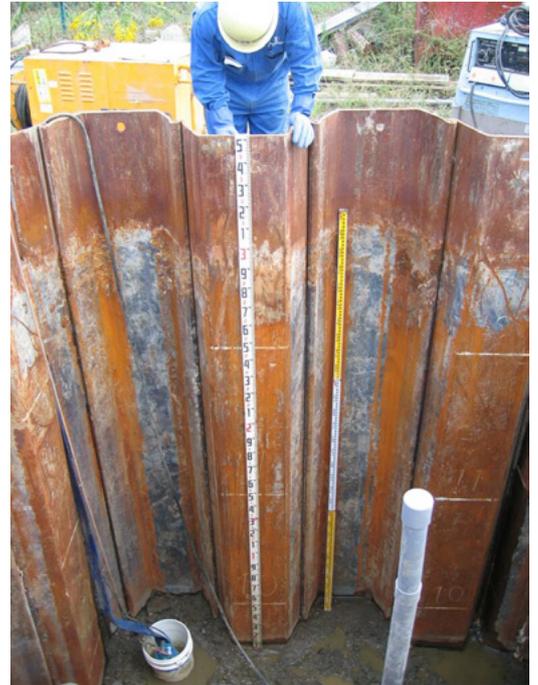
写真3 No.6~10の止水状況

遮水用鋼矢板打設から8ヶ月後に土砂を掘削し、継手からの漏水状況を目視により観察した。止水ゴムとシリコン樹脂を併用した継手、および両ポケットに止水ゴムを使用した継手では、継手部は完全に乾燥しており漏水は認められなかった。シリコン樹脂を両ポケットに充填した継手は、写真4のように天端から2m位の深度から、わずかに湿っているのが観察された。コーナー部は薬液がきちんとまわりこんでいるものの、土砂が湿っている状態だった。薬液注入後、土砂を掘削して鋼矢板壁が変形したために、みずみちが形成されたものと考えられる。シリコン樹脂のみで止水処理をした継手と、水膨張性止水ゴムを使用した継手で止水状況が異なったのも、鋼矢板の変形に対する追従性能の違いがあらわれたためと考えられる。漏水状況を観察後、土砂を埋め戻し、パイプロハンマで遮水用鋼矢板を引抜いた。継手部に目立った変形は無く、止水ゴムも表面にすり傷はあるものの、止水性に影響を及ぼすような損傷は無く健全な状態であった。
