## ヨシ刈りのヒヌマイトトンボに対する影響 福島県南相馬市原町区・鶴江川の生息地について

国立環境研究所 正会員 宮下 衛  
ヒヌマイトトンボ研究会 正会員 染谷 保  
福島虫の会 三田村敏正

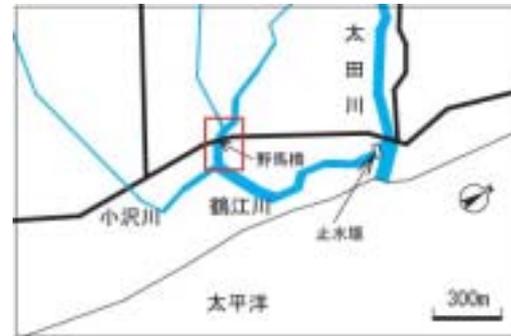
図1  
調査地点

調査地は、福島県南相馬市原町区の鶴江川の河口から約800m地点に位置する野馬橋周辺の汽水域の河川敷ヨシ原で、潮位や河川の水位で水没・陸化する環境にあり、塩分濃度は、0.02~2.4psuの範囲で変動する（図1）。図2に野馬橋周辺の河川敷ヨシ原を示した。平成15年2~3月に行われた河道の拡

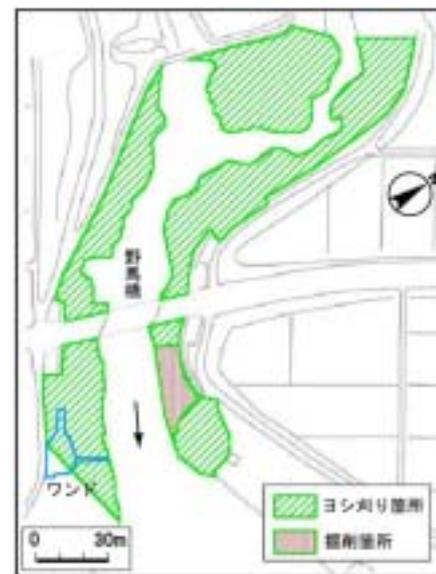
図2  
調査地の  
変更状況

張・浚渫工事で、緑色部分のヨシ原7380㎡が刈り取られ、その内、赤色の点線で囲われた部分の約450㎡の生息地が掘削されて消滅した。

ヒヌマイトトンボの幼虫・成虫調査については、図2の緑色で示された河川敷まで、平成15~17年の3年間行われた。また、調査に先立ち、護岸に沿って河川縦断方向に10m毎に、河川横断方向には5m毎に測点を設け、その交点に目印の杭を定点として設置し、ヒヌマイトトンボ幼虫・成虫、測量、植生、水環境、底質等の調査を行った。

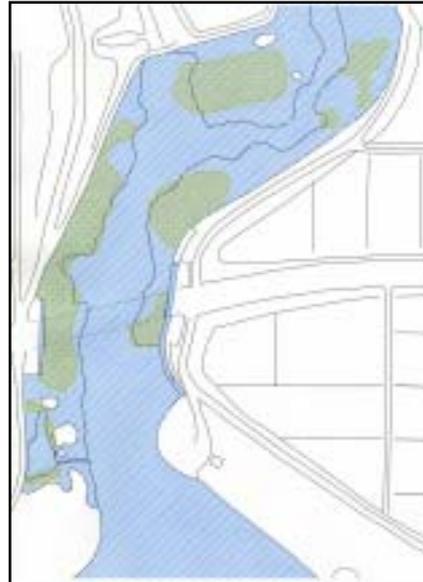
図3に野馬橋周辺の河川敷の灌漑期（2003年5月6日）のヨシの枯茎葉の堆積状況を示した。調査地の下流、鶴江川の河口には、農業用止水堰が設けられており、例年4月20日～6月末日までの間、止水堰は閉じられており、野馬橋周辺の河川敷は常時冠水状態にある。

図3  
冠水時(2003年5月6日)の調査地の状況  
(水色：冠水地点、茶色：ヨシの枯茎葉が堆積している地点)

5月の冠水時には、図3に示されるように刈り取られたヨシの枯茎葉の堆積が河川敷の各所に残っていたが、止水堰の開放により、図4に示されるよう野馬橋下流右岸側のワンド内を除き、堆積していたヨシの枯茎葉はほとんど流下し、消失した。

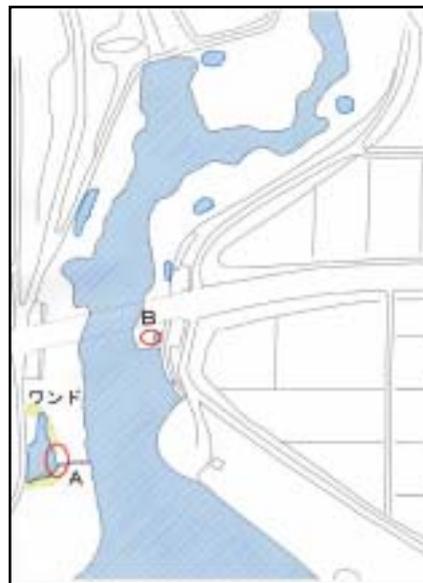
図4にヒヌマイトトンボ成虫の発生時（2003年7月）の干潮時の水溜まりとヨシの枯茎葉の堆積状況を示した。上記期間以外は止水堰は開放されており、河川敷のヨシ原は潮位変動により冠水と陸化を繰り返す環境にある。

図4  
止水堰が開かれて約1週間後(2003年7月9日)の干潮時の調査地の状況  
(赤丸はヒヌマイトトンボ成虫の確認地点)

ヒヌマイトトンボ成虫の調査を2003年7～8月にかけて行った結果、図4のA地点で17個体、B地点で26個体確認された。しかし、幼虫は、いずれの地点でも確認できなかった。

さらに、2004年および2005年のヒヌマイトトンボの発生期に成虫調査を行った結果、2004年7月に図4のA地点で成虫1個体を確認されたが、2005年は、成虫は確認できなかった。
