デジタルフォトセオドライトを用いた円山川破堤地周辺の地形測量

(有)画像計測研究所	正会員	○小野 徹
(株)ハザマ		須山 賢造
京都大学	正会員	関口 秀雄
京都大学	正会員	東 良慶

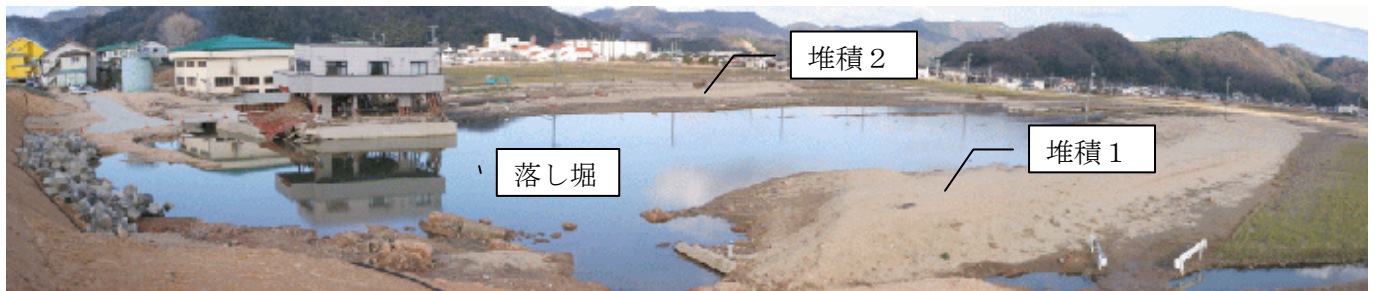
図1 円山川破堤地周辺の概況（2005年12月撮影）

平成16年の台風23号は各地で大きな被害をもたらしたが、中でも豊中市の被害は甚大なものであった。被害の主因は市中に流れる円山川の堤防が破堤したことである。被災後12月に撮影した被災地の写真を図1に示す。越流によって家屋の損壊や大きな落とし堀ができており、さらに濁流によって運ばれた土砂や堤防を構成していたと思われる土砂や礫が堆積を成しており、破堤時のダイナミクスを物語っている。このような被災地の詳細な地形測量成果は、災害復旧や補償のための調査のみならず、災害時のメカニズムを把握するうえで貴重な情報となる。広範囲の災害調査は航空機を用いた空中写真測量が行われるのが一般的であるが、国内で最も頻度が高い数10mから数100m程度のメソスケールの土砂災害や河川災害では、費用便益や精度や迅速性において不利であるため行われなかつた概況のみ撮影するに留められる。メソスケールでの測量にはトータルステーションが用いられることが多いが、効率が悪く写真と比べて記録性が大きく低下する。そこで本研究ではデジタルセオドライトにデジタルカメラを搭載したデジタルフォトセオドライトを用いて、円山川の破堤地周辺の地形測量を行った。デジタルフォトセオドライトでは画像として記録が残るため記録性が高く、画像処理による効率的な計測が可能となる。ただし、デジタルフォトセオドライトを用いた測量手法はまだ十分研究が進んでいないため、基礎的な理論構築から始めハードウェアとソフトウェアを含むシステム全般を全て独自に研究開発した。本発表の成果は開発中のシステムを用いたものである。

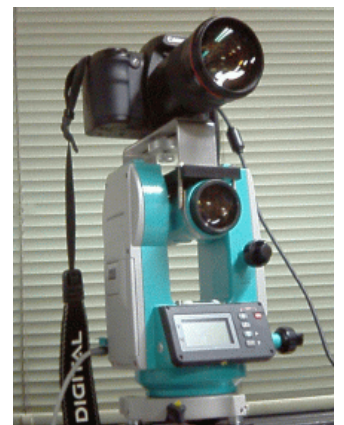
図2 フォトセオドライト

本研究に用いたデジタルフォトセオドライトを図2に示す。セオドライトにはソキアDT-510sを用いておりカメラはキャノンのEOS D20を搭載している。測量の際に用いたレンズは35-70mmのズームレンズでテレ側(70mm)で固定したものである。撮影時にはカメラとセオドライトをPCで繋いで同期撮影した。フォトセオドライトの利点は、セオドライトの角測量の機能と画像の記録性を兼ね備える

だけではなく、地上での写真測量にとっての課題であった簡便で安定した標定(特にノンターゲットでの標定)がセオドライトの機能により補完でき、セオドライトでの計測の課題であった効率性が画像による自動計測により向上するという相補的な性質を持つことにある。ただし、この性質を有効にするためには、カメラとセオドライトの幾何学的関係を正確に求める必要があり、また高精度な計測のためにはカメラの内部標定要素も正確に得る必要がある。これらは頑強な一体型のハードウェアであれば予めキャリブレーションすることが可能であるが、それは逆に柔軟な利用を阻害する要因ともなる。広範囲の地形測量では遠方では望遠で撮影し全容を得るには広角で撮影するといった柔軟な撮影方法が求められる。しかも自然光で撮影するので絞りを絞れず適切なピント合わせが必要となる。そのためオンサイトでこれらのキャリブレーションを行う必要がある。これを実用化した点が本研究の最大の特長である。また、一般的な写真測量用のソフトウェアではデジタルフォトセオドライトを有効活用できないので、専用の画像表示計測システムと図化システムも合わせて開発し、さらにセオドライトの機能を直接利用より高精度な標定が可能な調整計算手法を考案しその開発を行った。

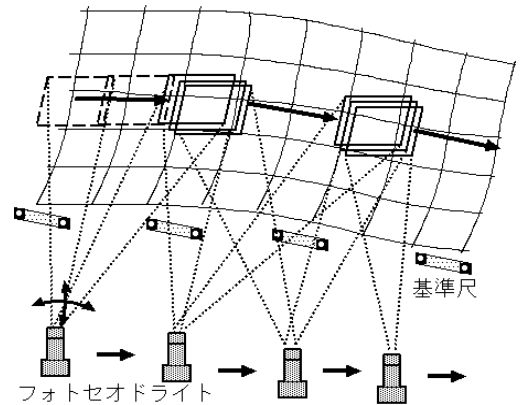
図3 フォトセオドライトの撮影方式

デジタルフォトセオドライトにより地形測量を行う場合、図3のように1つの器械点上にフォトセオドライトを設置して少しずつ角度を振りながら連続撮影を行い、別の器械点に移動して次々と重複撮影を行う。本研究において地形測量の際に設置した器械点配置を図4に示す。①から④で示したのが器械点であり、これらの点は対象地の標準的な標高と比べて約6m高い堤防上に位置しているが、最大で400m程度の奥行きがあるので高度は十分とはいえない。また、器械点②と点A,B,Cを三角点として設定し別途トータルステーションにより三角測量を行った。これら点A,B,Cを検証点とした。キャリブレーションの精度は1/2画素程度であった。
