GFRP 引抜き成形材の材料力学特性および I 形断面はりの曲げ挙動

九州大学 学生会員 小林 憲治
九州大学 正会員 日野 伸一
九州大学 学生会員 太刀掛正俊

三菱重工工事(株) 正会員 河合 一嘉
旭ガラスマテックス(株) 正会員 林 耕四郎
九州大学 正会員 山口 浩平

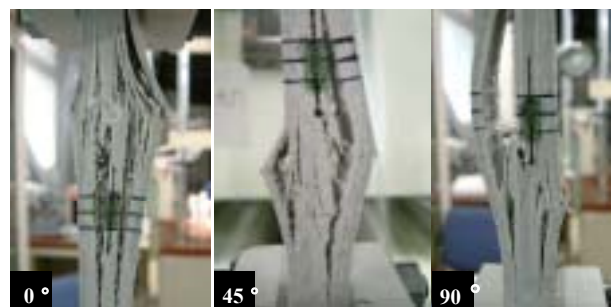
写真-2 圧縮破壊状況

破壊形式はいずれも繊維の破断ではなく、繊維と樹脂マトリックス間の界面剥離や層間剥離といった破壊形式となった。引張および圧縮強度それぞれについて、繊維 0°方向に対する 45°方向と 90°方向の比はいずれも 30%~50%程度であり、積層された繊維の配向角や含有率にその強度特性を依存することが確認できた。また引張、圧縮各方向の弾性率はほぼ等しいことが確認できた。写真-2 に圧縮破壊状況を、表-1 に得られた結果を示す。

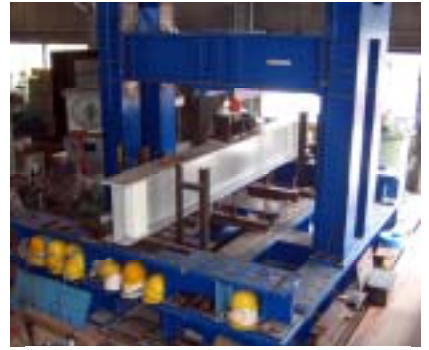
写真-3 曲げ試験 供試体設置図

試験は、スパン 4000mm，高さ 600mm の GFRP はり部材に対し対称 2 点漸増荷重を行った(写真-3，図-4)．荷重点には幅 100(mm)厚さ 25(mm)の鋼製プレートを敷き，荷重が均一に分布するようにし，CaseA は垂直補剛材(GFRP 製，箱形断面 100×100×564mm，厚さ 5mm)を支点部のみに片面につき 2 本ずつ，CaseB は座屈耐力を向上させるため，支点部に加え荷重点位置に片面につき 1 本ずつ，それぞれエポキシ樹脂により接着した．

一方，FEM 解析では，1/2 対象モデルとして GFRP はり部材と GFRP 垂直補剛材は直交異方性 4 節点シェル要素を用い，剛結させてモデル化した．解析には，汎用解析ソフト Lusas version13.7 を使用し，フランジ・ウェブともに，厚さ方向には均一なものとしてモデル化した．

図-4 曲げ試験 供試体構造図

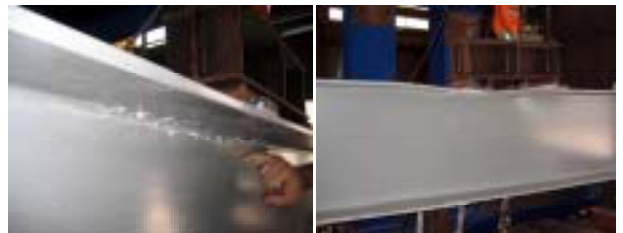
写真-4 Case A 破壊状況

CaseA は写真-4 に示すように荷重点位置において局部座屈が先行し $P_{max}=352kN$ で上フランジとウェブの間に引抜き方向に割れを生じて破壊した．上フランジとウェブの結合部に，局部座屈に伴う面外曲げによりひび割れが発生しており，内部のローピング，ヤーンクロス層についても，破壊していると考えられる．一方，CaseB は垂直補剛材によって荷重点位置の局部座屈は抑制されたが，写真-5 に示すように $P_{max}=534kN$ で支点部の垂直補剛材が剥落し，急激に GFRP 桁端部上下フランジとウェブの接合部が層間剥離して破壊した．
