## カバードブリッジが見直される時代

関西大学 フェロー ○三上 市藏  
群馬高専 正 会 員 三上 卓

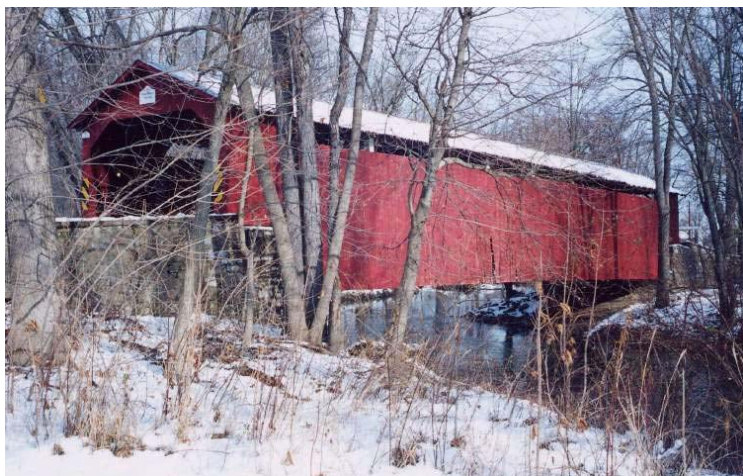
写真-1 現存する最も古いカバードブリッジ(Rishel 橋)

現存する最も古いカバードブリッジは、1830年に造られたRishel橋(121フィート)と思われる。写真-1にRishel橋の2000年5月頃の姿を示す<sup>3)</sup>。この橋は、Pennsylvania州のNorthumberland郡のShermans川に架かっている。
