## 疲労亀裂を有する鋼床版垂直スティフナーすみ肉溶接部の補強に関する検討

法政大学大学院 学生会員 ○大住 圭太  
 法政大学 正会員 森 猛  
 東京鐵骨橋梁 正会員 田中 雅人

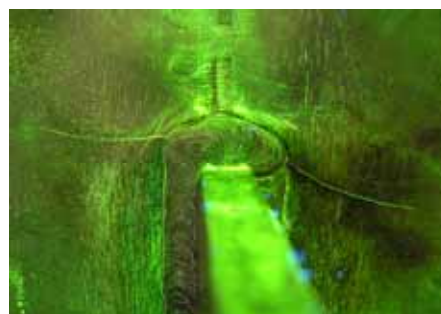
写真1 疲労亀裂写真

疲労試験は、2つのウェブの直下を支点として、図2に示す位置に繰り返し荷重を与えることにより行った。試験体は、無補強のものと、事前に亀裂を生じさせた状態にL形鋼による補強を行ったもの、計2体である。その際、事前に生じさせた亀裂の長さはデッキプレート上面で27mm、デッキプレート下面スティフナー廻り溶接部で60mmである。荷重範囲は30kNとした。疲労亀裂の観察は磁粉探傷試験を用いて行った。磁粉探傷により観察した疲労亀裂の例を写真1に示す。

(a) デッキプレート下面

(b) デッキプレート上面

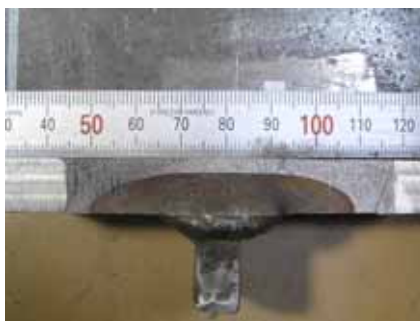
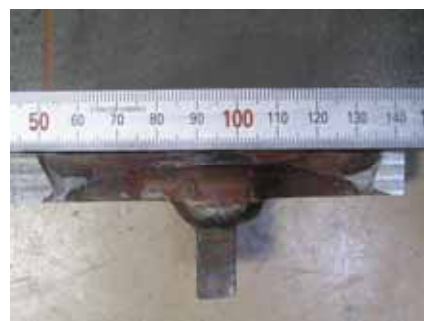
写真2 破面写真

無補強試験体で得られた亀裂長さと荷重繰返し数の関係を図4に示す。疲労亀裂は写真2に示すように、デッキプレート下面の溶接止端から発生し、半楕円亀裂として進展する。その後、デッキプレート上面から亀裂発生し、貫通亀裂となる。貫通前のデッキプレート下面の疲労亀裂は荷重繰返し数にほぼ比例して進展している。そして、亀裂長さが70mm程度で、デッキプレートを貫通した後は、進展が遅くなっている。これは、亀裂の進展モードがモードⅠからモードⅡに変わるためと考えられる。
