## 疲労損傷を受けた鋼床版における SFRC 補強後の疲労耐久性検証試験

首都高速道路(株) 正会員 ○下里哲弘, 若林登、(株)高速道路総合技術研究所 正会員 稲葉尚文, 富田芳男  
 施工技術総合研究所 正会員 小野秀一, 渡辺真至

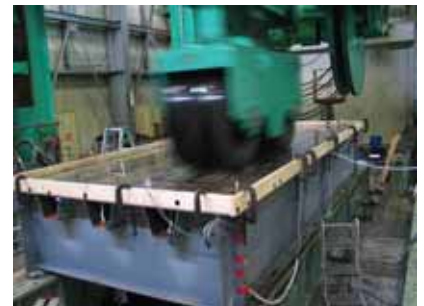
写真1 移動荷重疲労試験状況

荷重方法は、これまで筆者らが実施した鋼床版疲労試験シリーズ<sup>2)3)4)</sup>と同様に、輪重 69kN(軸重 137kN)のタンデム軸ダブルゴムタイヤで荷重した。疲労試験状況と試験体を写真1に示す。荷重回数は 100 万往復(400 万軸荷重)とした。なお、デッキとトラフリブの溶接は 50%の溶込みとした。試験ステップは、デッキ貫通方向亀裂導入の移動荷重疲労試験、のど破断亀裂の人工導入、静的荷重試験(SFRC 補強前)、SFRC 施工(40mm厚)、静的荷重試験(SFRC 補強後)、移動荷重疲労試験(水浸)とした。

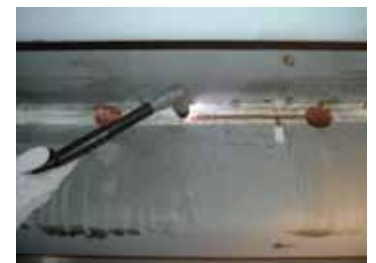
写真2 のど破断亀裂の導入

のど破断亀裂は、図2・写真2に示すようにストップホール間(SH)の溶接部をプラズマ切断し、人工的に導入した。
