## 錦帯橋の定量的診断法の検討例

福岡大学 正員 渡辺 浩 不動テトラ 正員 江川 敦 福岡大学 正員 坂田 力

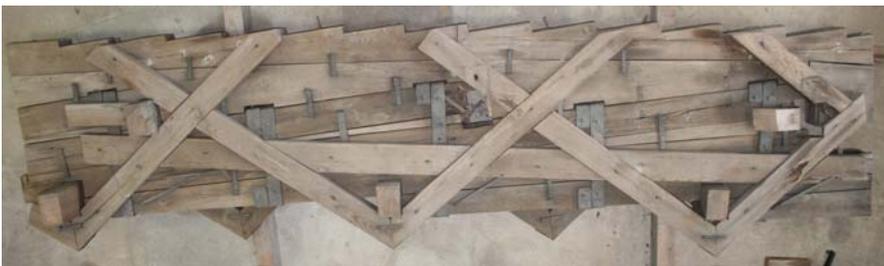
写真-1 譲り受けた部材の全体の様子

本研究にあたり岩国市から平成の架け替えにより 2002 年に撤去された第 3 橋の一部の譲渡を受けた。これは写真-1 のようにアーチ材の一部であり長さは約 5m である。外観では解体時に受けたと考えられる傷も散見されたが、腐朽としては横桁材の取り付け部回り、および最上部の階段状の平均木上面の劣化が目立っていた。いずれも漏水、滞水の影響によるものと考えられる。

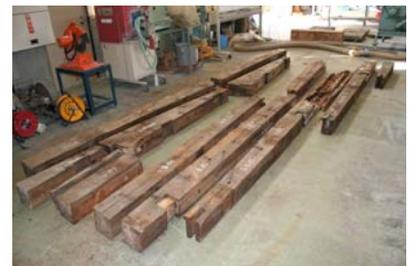
写真-2 解体後の様子

5m のブロックのままでは部材の強度試験を行うことができないため解体し、写真-2 の各部材の比較的健全な部分から長さ 800mm の試験体を 1 本ずつ採取した。試験体はケヤキが 2 体、アカマツが 5 体、ヒノキが 4 体であるが、いずれの部材もほぞ穴や長さ方向における断面変化があり、断面積は一様ではなかった。

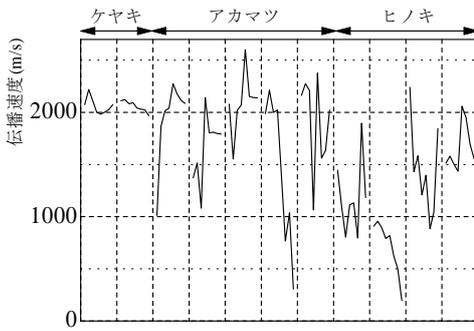
図-1 超音波伝播速度の測定結果

図-1 は各部材の超音波伝搬速度を示している。図-2 は一定エネルギー 6J で径 2.5mm のピンを打ち込んだときの深さを測定したものである。両者ともに異常とされる部材があるがそれらは必ずしも一致していない。これは超音波伝播速度では割れの影響を、ピン打ち込み深さでは表面の劣化の影響を受けやすいためと考え

られる。

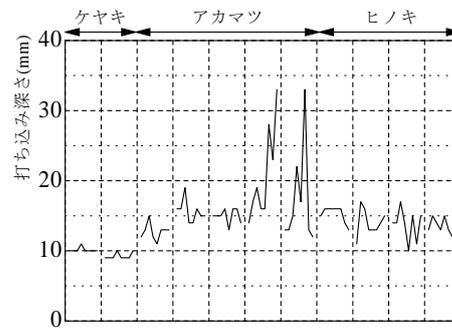
図-2 ピン打ち込み深さの測定結果

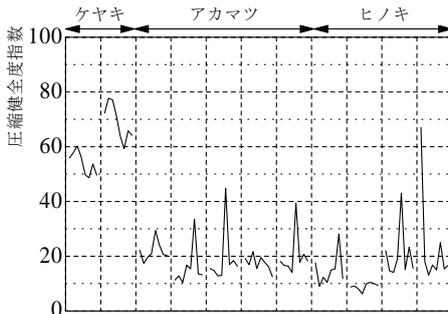
図-4 圧縮健全度指数の結果

図-3 は径 3mm の特殊なドリルで穿孔深さ毎の穿孔抵抗値を記録したものである。これを、密度が大きいほど穿孔抵抗値は大きいと考え、曲線より下側で囲まれた面積を深さで割って求めた単位深さ当たりの穿孔抵抗値を健全度指数とした。図-4 はその結果である。ここでは樹種による差が明瞭に現れている。またアカマツやヒノキの一部で見られる大きな値は節の影響によるものと考えられる。

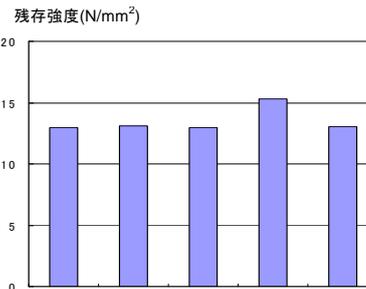
図-5 残存強度 (アカマツ)

京大大学生存圏研究所木質材料実験棟の 1000kN 試験機を用いて縦圧縮試験を行った。図-5 は最大荷重と最小断面積から求めた残存強度をまとめたものである。なお、ケヤキの試験体は試験機的能力では破壊することができなかった。最小の断面積で整理されているため実際よりも大きい値であるとは考えられるが、おおむね普通構造材(針葉樹 III 類)の基準強度<sup>1)</sup>19.2N/mm<sup>2</sup>と同程度以上であった。しかし前述の診断で腐朽が疑われた試験体の残存強度は若干ながら小さかった。

縦圧縮試験を行ったのはアカマツの 5 体のみであったが、残存強度は機器による 3 種類の診断値と 0.56、0.86、0.88 と相関が高かった。よってこれらの診断法により残存強度を推定することは可能であると考えられる。また目視等の基本的な診断結果と比較しても残存強度とある程度の相関があることがわかった。
