簡易な振動計測によるトラス橋の健全度調査

瀧上工業(株) 正会員 ○橋本保則 中日本建設コンサルタント(株) 非会員 島田静雄
 (株)東京測器研究所 非会員 平岩健一 瀧上工業(株) 正会員 松村寿男

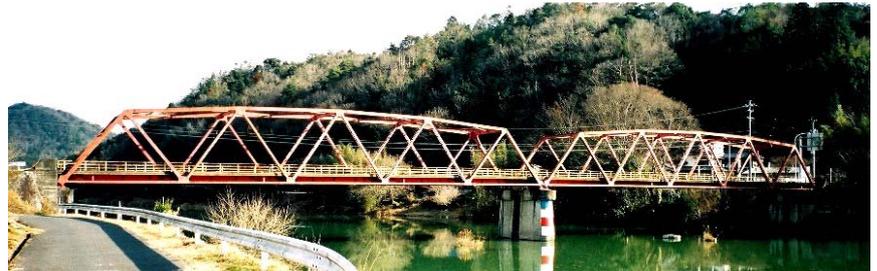
図-1 対象橋梁の全景

対象橋梁の全景を図-1に示す。対象橋梁は愛知県の矢作川に架かる単純下路トラス橋2連である。本橋は昭和37年に建設された設計荷重TL-20の一等橋で、支間長48.0m、有効幅員6.0mである。当時の中小橋梁としては典型的な構造と言える。振動しやすいとのクレームがあり詳細点検が平成18年度に実施されたが、主構自体には数箇所のリベットの緩み以外に目立った損傷はなかった。そのため、主構の損傷と揺れとの関係を調査するために、同年3月27日に振動調査を実施した。

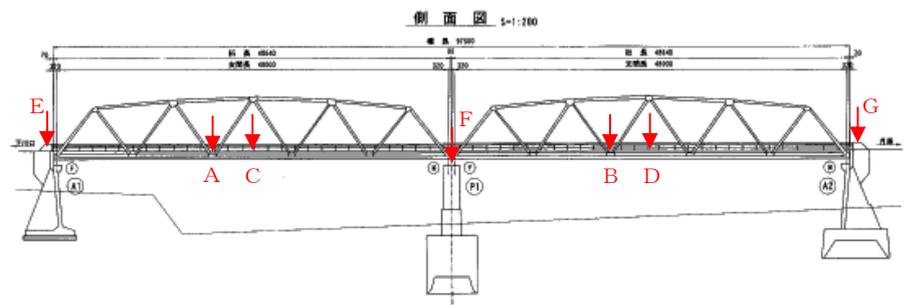
図-2 計測位置図

計測位置を図-2に示す。主構の1次振動を捉えるために、支間中央付近のトラス格点に加速度計を直接マグネットで設置した(A点、B点)。全体振動に加えて、床組の振動が現れやすい格点間の床版上面も計測対象とした(C点、D点)。その他、各橋台と橋脚の天端でも計測を実施したが(E~G点)、本報告では省略する。計測位置は全て下流側の路肩である。

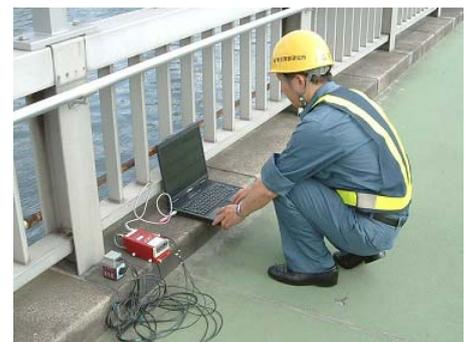
図-3 計測装置

計測装置は現場の作業性、運搬性を考慮して電池駆動の小型な装置とした。計測装置の写真を図-3に示す。ひずみゲージ式3軸加速度計(東京測器研究所製 ARF-20A-T)と超小型動ひずみレコーダ(東京測器研究所製 DC-104R)を接続し、制御用に携帯情報端末 PDA (MiTAC 製 MiO558)を使用した。図-3は、PDAの代わりにノートパソコンを使用した時の写真である。

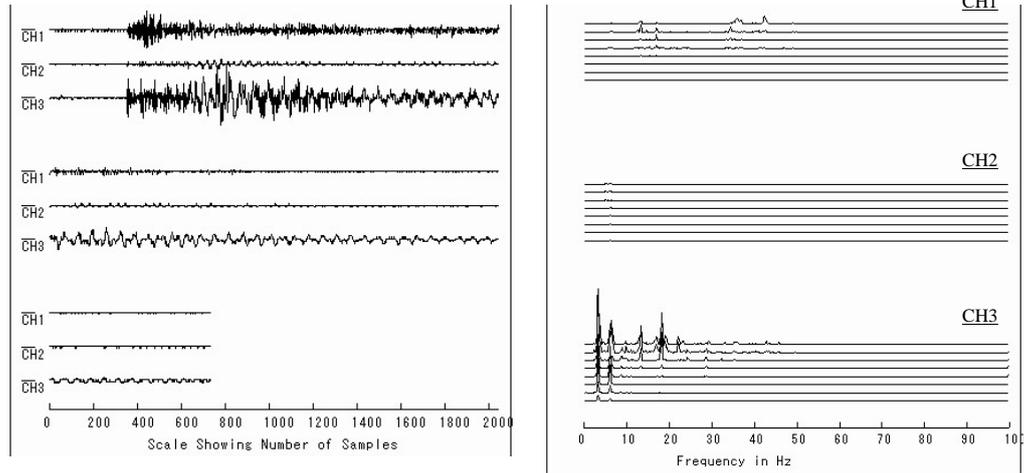
図-4 解析結果

図-4は、主構格点の計測点(A点)で計測された約24秒の加速度データと、そのランニングスペクトルである。ランニングスペクトルとは、1024データのFFT解析を512データずつ移動させながら実施したもので、卓越振動数の時間的な変化が読み取れる。

(CH1 : 橋軸, CH2 : 橋軸直角, CH3 : 上下)

(a) 加速度の時系列データ (b) ランニングスペクトル
