## 鋼床版デッキプレート方向き裂の進展性状とその超音波探傷方法

(財) 首都高速道路技術センター 正会員 ○村野 益巳 琉球大学 工学部 正会員 下里 哲弘  
 (財) 首都高速道路技術センター 正会員 弓削 太郎 首都高速道路(株) 正会員 牛越 裕幸

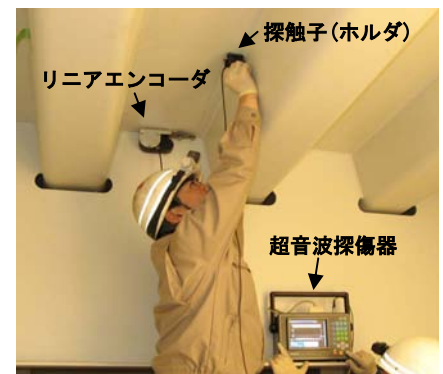
図-5 SAUT探傷状況

図-5 に装置の使用状況を示す。本探傷装置は横リブ間隔を 1 計測単位として連続探傷するものであり、探触子のスライド操作を手動にて行い、エンコーダからの探傷位置情報および探触子からの探傷エコー情報の自動記録を可能としている。同時に、計測記録は縦軸をビーム路程、横軸を探傷位置、エコー高さを色分表示とした B モード表示 (図-7) が可能であり、デッキプレート内在き裂と考えられるビーム路程 20~40mm 範囲からの反射エコーの有無を視覚的に判定することができる。

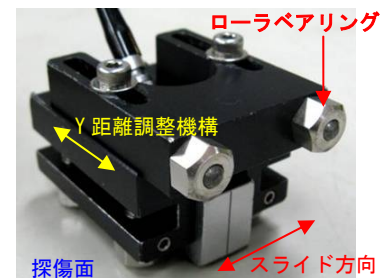
図-6 探触子ホルダ

探触子手動操作の際には、探触子とトラフリブとの距離 (Y 距離) 及び角度を一定に保ちながらのスライド操作が要求される。この操作を簡単に行なうため、専用の探触子ホルダを開発した。(図-6) 探触子ホルダには Y 距離調整機構を持たせ、溶接ビード形状の違いに対応できるものとしている。また、デッキプレート及びトラフリブとの接触はローラベアリングにより円滑なスライド操作を可能としている。
