## 通信地下ケーブルの地震時被災確認実験について

NTT アクセスサービスシステム研究所 正会員 田中 宏司  
 同上 正会員 山崎泰司, 正会員 馬場 進, 岡澤 毅  
 (株)東電通 正会員 ○岸本 敏明

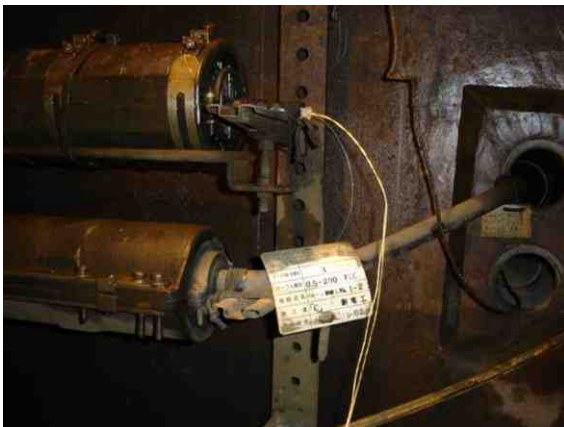
図1 MH内での光ケーブル被災状況

2004年に発生した新潟県中越地震では、管路の折損離脱箇所だけではなく、道路の崩壊や地盤沈下等によりMH内ダクトへケーブルが引き込まれ、ケーブルに引張力が生じることで伝送損失増加やケーブルの切断が生じる被災事例が報告された（図1）。

MH内での固定は、通常図1のように受金物に縛り紐で固定する。クロージャ（以下クロージャ）がある場合、テンションメンバを金物で固定することで、光心線へは張力が作用しない構成をとっている。

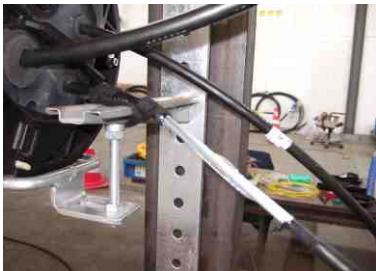
写真1 ケーブル断線状況

- 1) 管路の離脱により、MH内のケーブルが引き込まれ、ケーブル全体に張力が発生。
- 2) 光ファイバ全体に亘り、心線に歪みが発生。(全スロット同様の歪みが発生)
- 3) スタンダードクロージャ内のテンションメンバ把持金物損傷、もしくはテンションメンバの引き抜け
- 4) 外被及び心線に急激に引張力が作用し断線 (写真1)

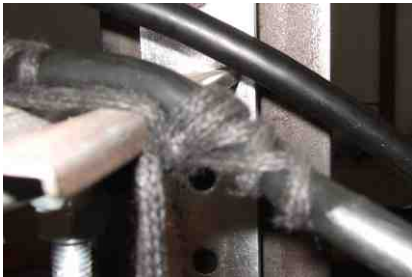
写真2 縛り紐食い込み状況

- 1) 管路の離脱により、MH内のケーブルが引き込まれ、ケーブル全体に張力が作用。
- 2) ダクトに近い側の受け金物からケーブルが脱落、遠い側の受け金物に張力が作用。
- 3) 光ファイバ全体に亘り、心線に歪みが発生 (全スロット同様の歪み発生)
- 4) 歪みにより伝送損失増大、もしくは縛り紐食い込みによる心線断線 (写真2)
