## 衛星データのテクスチャ特徴を用いた中越地震による道路・鉄道被害の検出

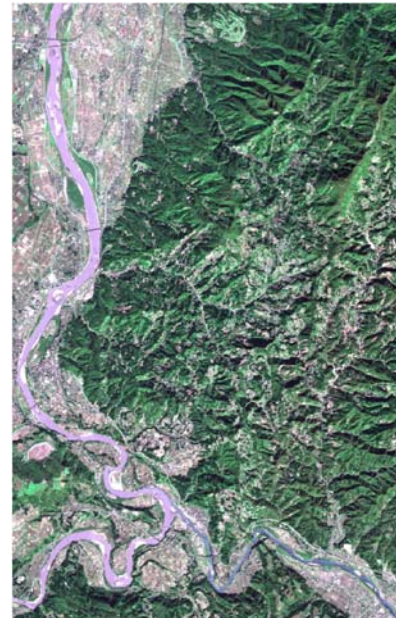
図1 解析対象領域(地震後 SPOT-5 画像)

解析対象領域は、中越地震により被害を受けた小千谷市、長岡市、川口町、旧堀之内町(現魚沼市)、旧山古志村(現長岡市)を含む2263×3609ピクセル(東西約11km×南北約18km、面積約198km<sup>2</sup>)の図1に示される領域を設定した。

使用した画像は、SPOT-5衛星(地上分解能:5m)により撮影された地震前(2004年8月2日)の画像と地震後(2004年10月29日)の画像である。

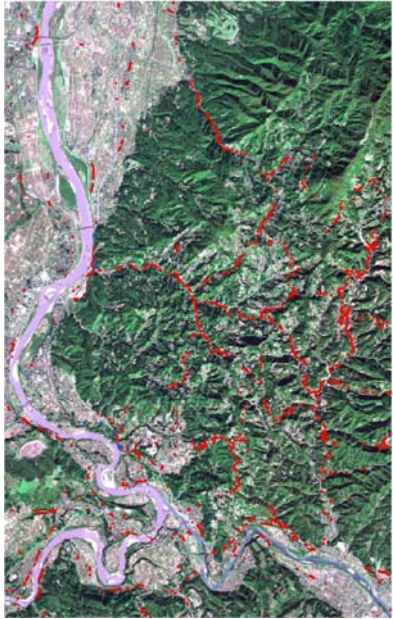
図 4 道路・鉄道推定被害域

2 つの手法による推定被害域をマージし，図 4 に示す道路 45 路線・上越線を対象とした道路・鉄道被害域を検出した．精度検証は以下の指標により行った．

道路・鉄道被害の全体的な精度検証結果を表 1 に示す．全体的な精度は，道路・鉄道併せて検出精度が 68%程度である．推定精度は，鉄道部の検証データ数が少ないことを考慮すると 26%程度である．道路部においては，旧山古志村に繋がる路線や山間部を通る道路で検出精度，推定精度が良かった．平地部・丘陵部の道路は，検出精度，推定精度が山間部の道路よりも低く，誤検出である箇所が多い．これらは，衛星撮影に起因する問題が考えられる．上越線では，被害域，検証データ数が道路と比較して少ないものの，道路部全体と大差のない結果となった．
