薄い砂礫層の下に土丹が分布する河道の局所洗掘

1. 序論

本研究では、浅川9.2km付近の滯筋周辺について縦断的な砂礫層の分布を把握すること、また表層画像解析法²⁾を用いた河床材料調査を行い、河床表層材料特性を把握すること、そして既往洪水の水理量と河床材料の対応を検討することで根固め工崩落の原因を明らかにすることを目的としている。

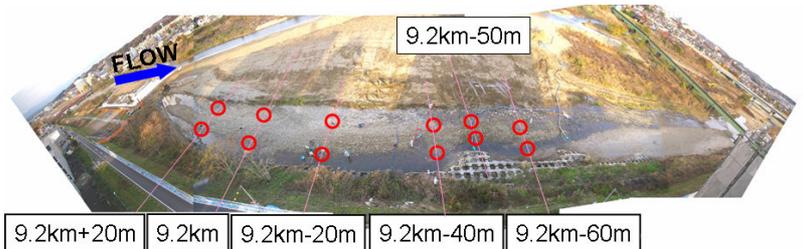
写真-1 9.2km 付近河床材料調査箇所

写真-1は、調査箇所の全体像を示したものである。護岸改修工事を行う際に河道を締め切り、流路を切り替えることで現れた滯筋周辺の河床において土丹層の分布状況、河床形状、河床構成材料を調査した。

河床材料調査は、表層画像解析法²⁾を用いて縦断的に20m間隔で内岸部、外岸部の河床について行った。写真-1に河床材料調査箇所を示す。図-2は、9.2km+20m, 9.2km, 9.2km-20mの各測線における河床表層材料の粒度分布を示す。9.2km周辺の河床材料特性として、外岸部を構成する粒径集団は内岸部を構成する粒径集団と比較すると、粒径が小さくなっており、水衝部における一般的な河

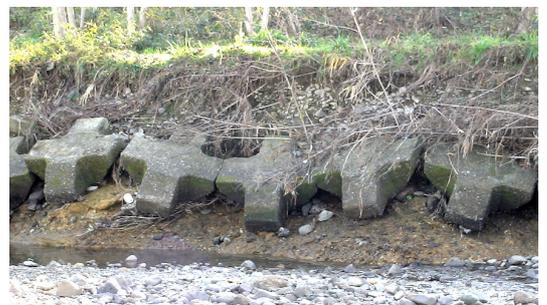
写真-2 根固め工崩落状況と土丹

写真-2、写真-3は、河岸と河床に露出していた土丹である。浅川の土丹は上総層群に分類され、砂層、泥岩層から成っている。土丹層が露出することの問題は、土丹表面が滑らかであるため一度土丹層が河床に現れると、砂礫が土丹上に留まることが出来なくなることである。そして土丹は掃流されてきた礫や岩石質材料の衝突により削られ、また流水の作用により溶出しやすいため、土丹層が露出している河床では、更なる洗掘が生じることが予想される。特に、土丹層が堤防沿いに露出すると、河床洗掘に伴う河岸侵食によって堤防が崩落する恐れがある。

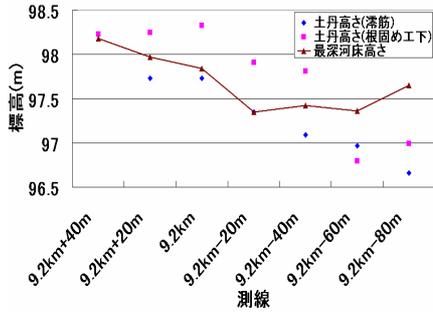
図-1 最深河床高さと土丹層高さの関係

図-1は、調査時(H18.11)の土丹高さと最深河床高さの関係を示したものである。滯筋部において、土丹層上に存在する砂礫層厚さは縦断的に20cm~40cmであり、9.2km-20mでは最深河床位置に砂礫が存在せず、土丹層が露出していた。

- ・浅川 9.2km 付近の瀝筋部では、砂礫層厚さが 10cm~40cm と薄く、この程度の量では洪水水中に掃流され、河床洗掘を止めることが出来ず、洗掘深が土丹層まで達していることを示した。
- ・浅川 9.2km 付近の水衝部では、湾曲外岸部を構成する礫集団の粒径が、内岸部を構成する礫集団と比較して小さくなっており、河床安定上、本来そこに存在するべき粒径の礫がなく、掃流力に見合った河床構成材料になっていないため、土丹の洗掘が進み、これが根固め工崩落の主要な原因であることが明らかとなった。
- ・土丹層上にどの程度の粒径集団が、どれだけの量で存在していれば河床が安定すると説明出来るのかを検討する必要がある。

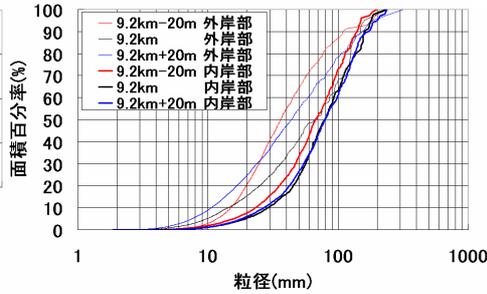
図-2 9.2km 付近河床材料粒度分布

床材料分布特性とは異なる結果を示していた。

調査結果から、9.2km 付近では、水衝部の河床を構成する粒径集団が外岸部では小さく内岸部に移行するにつれて粗粒化していること、砂礫層厚さが最大粒径程度しか存在していないことが分かった。以上の2点から、洪水ピーク時は、掃流力と平衡した河床材料や河床形状になっていないことが推測でき、砂礫層が掃流され、土丹が縦断的に河床に現れていた可能性が高い。これらの推測を説明するために、既往洪水の水理量と河床材料の対応関係を検討した。

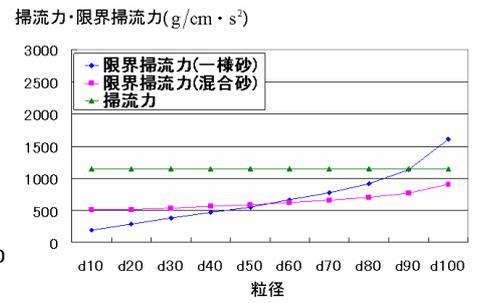
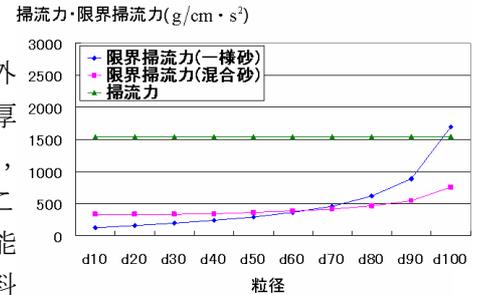
図-3 掃流力と限界掃流力の比較

近年最大規模の H16.10 洪水 ($660.44\text{m}^3/\text{s}$) を対象として、調査箇所に作用する掃流力と調査結果から得られた粒径に対応する限界掃流力を算出し、検討を行った。一様砂の限界掃流力の算出には、岩垣の式を用いており、混合砂の限界掃流力の算出には、修正 Egiazaroff の式を用いている³⁾。図-3 に結果を示す。9.2km-20m, 9.2km, 9.2km+20m の3地点で検討を行ったが全てのケースで同様な結果が得られたため、9.2km-20m の結果を用いて説明をする。内岸部、外岸部ともに河床を構成する粒径集団に対応する限界掃流力は、それぞれの場所に作用する掃流力よりも小さくなっており、 d_{90} クラスの粒径までもが掃流されていたことになる。これは、洪水期間に砂礫層が掃流されていることを説明しており、9.2km 周辺では、河床を構成する粒径集団が小さいために洪水ピーク時は掃流され、河床洗掘が土丹層まで達していることがわかった。根固め工崩落は、洪水ピーク時に砂礫層が掃流されて土丹層が露出していることに起因する外岸部の大きな洗掘が主要な原因であることが明らかになった。また、外岸部を構成する粒径が内岸部の粒径よりも小さいことの原因として、洪水ピーク時には、瀝筋河床を構成する河床材料は掃流され、河床には縦断的に土丹が露出しており、砂礫が河床に留まることができなかった。そして、粒径の小さい礫集団が洪水減水期に運搬され、その掃流力に見合う量が沈降、堆積し、洪水後の河床を構成していたためと考えられる。内岸側では、洪水ピーク時に外岸部に留まることが出来なかった粒径集団が二次流によって内岸に運ばれたものが河床を構成しているため、外岸部よりも粒径集団が大きくなっていったと考えられる。浅川の河床基盤である砂礫層がどれだけの厚さを有していれば、洪水時に洗掘が土丹層まで達しないのかを明らかにすることが今後の課題である。
