## 道路舗装の亀裂分布による地盤変動評価法の提案

京都大学防災研究所 正会員 ○飛田 哲男

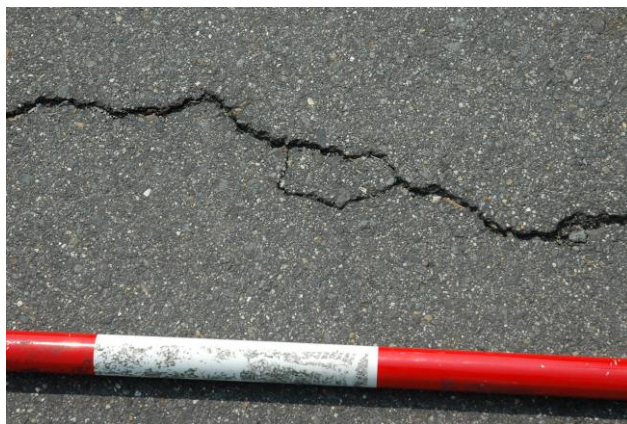
図1 アスファルト舗装に生じた亀裂

道路舗装の亀裂とは、道路舗装表面に現れる何らかの原因で生じた亀裂であり、比較的古いアスファルト舗装に多く見られるものである(図1)。道路舗装の亀裂をシステムティックに分析する第1段階として、まず長さ、形状によらず対象とするエリアのすべての亀裂を地図(GIS)上に写し取る。次に、亀裂分布と原地形、周辺環境との相関、経年変化などについて分析することにより、降雨や地震に対するやや広域的な地盤安定性の評価に結びつけることができる。図2は京大防災研究所の敷地内で観察されたアスファルトの亀裂にガムテープを張り目立たせたうえで(同図ではさらに黄色の線で強調している)上方から撮影した画像であるが、亀裂の方向、間隔などが規則性を持っているところもあれば、そうではないところもある。これらの亀裂の発生要因は、下部地盤の変動、傾斜、温度変化などであるが、その要因を調査し特定することでその地点の危険度を評価することができるものと考えられる。例えば、2007年能登半島地震では能登有料道路の谷埋め盛土が崩壊したが、崩壊地点付近のアスファルト舗装には亀裂をふさぐための注入材を施した部分が見受けられた(図3)。これは亀裂を予兆と見て原因究明を講じていれば対処できた可能性がある。

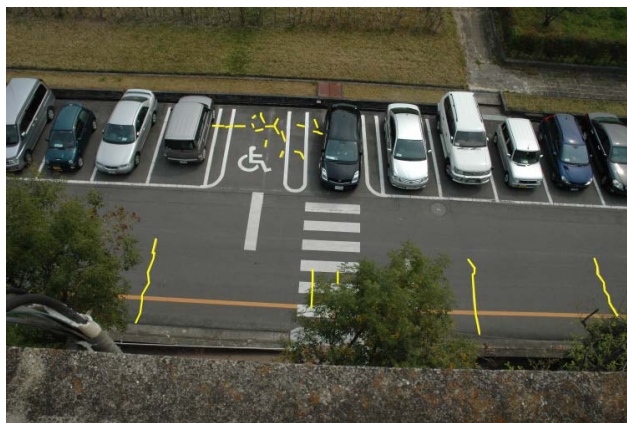
図2 京大防災研敷地内の亀裂分布の一例

広域的なアスファルト舗装の亀裂分布を地図上に投影するには、図2に示すように亀裂に何らかのマーカを施し、上方から撮影する方法が効率的であるが、ここでは現場を踏査することにより亀裂の方向と長さを調べた。図4は首都圏のある地区におけるアスファルトの亀裂分布である。図には赤線で亀裂を示す。現場のアスファルト舗装は継ぎ接ぎを当てた部分が多く、地盤変動が大きいことが一目でわかった。また、側方変位に

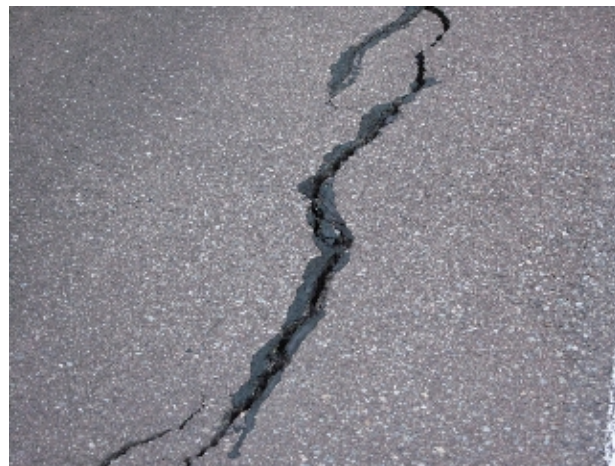
図 3 注入材を用いて補修した亀裂(2007 年能登半島地震後に撮影: 高原利幸氏)

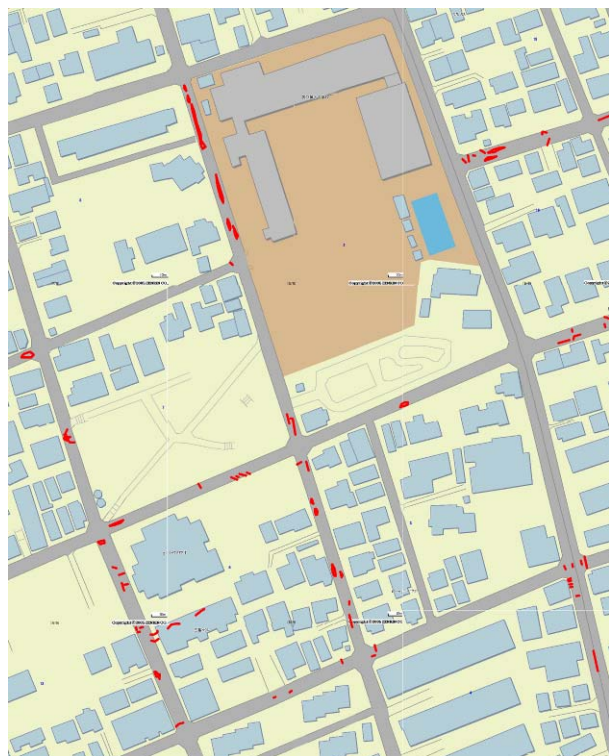
図 4 谷埋め盛土部の経年変化により生じたアスファルトの亀裂分布 (2006 年調査)

対する剛性の違いからマンホールから伸びる亀裂が多く見受けられた。同図より、亀裂の分布に着目すると、図の中央から右下にかけて多く分布している。1959 年発行の地形図(図 5) から、この地点がかつて深さ約 24m の小さな谷地形であったことがわかる。したがって、図 4 に示すアスファルトの亀裂は、谷埋め盛土の経年変化により生じた地盤変動に伴うものであると結論付けることができる。

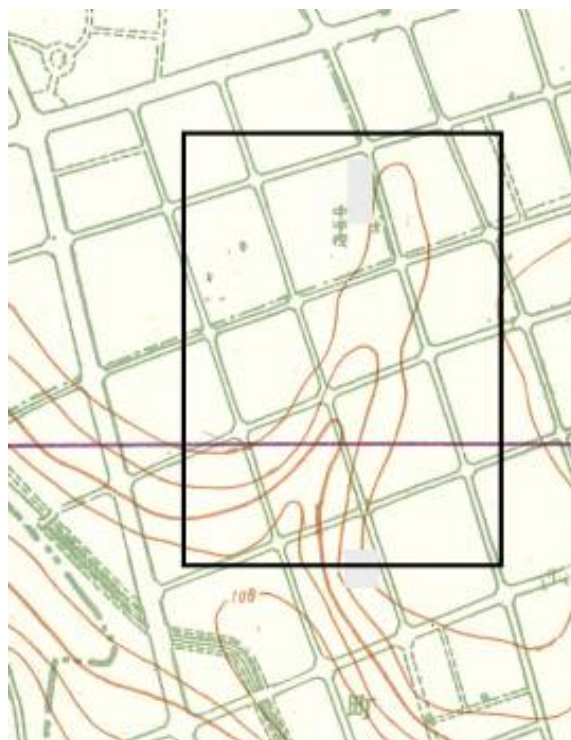
図 5 図 4 に示す地区 (四角枠内) の 1959 年当時の地形 (等高線間隔は 6m)
