補強土工法の急勾配高盛土への適用事例

鹿島建設(株) 正会員 ○川中徹人 吉田 輝 早崎 勉

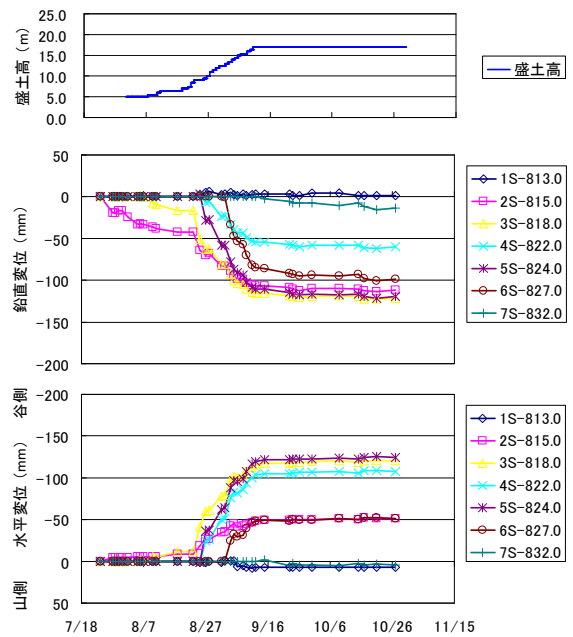
図-2 地表面変位計測結果

地表面の計測点の変位(図-2)をみると、盛立ての進行に伴い大きくなり、特に基盤から小段付近の法面がはらみ出す現象がみられた(鉛直、水平とも120mm程度(盛土高の0.7%)であった)。また、補強土壁背面の一般盛土部の変位も同様に鉛直で100mm程度、水平で75mm程度であり、盛立ての終了後にはこれらの変位に変化はみられない。また、傾斜計の測定結果(図-3)から水平変位の最大値は76.7mmであり、盛立ての終了後の変位に変化はみられない。

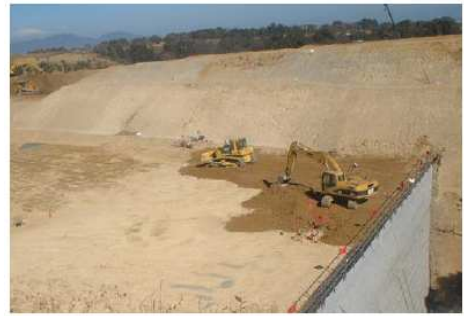
写真-1 一般部の施工状況

当飛行場は土工量 2,600 万³m、滑走路 2,500m の新設空港である。この土工事のなかで滑走路の端部に位置する沢部に盛土する計画であったが、沢部の近くには保全対策を進めている貴重植物などが多数確認された。そこで、環境保全の立場から空港基本機能に影響を及ぼさない範囲で空港平面形状や空港構造の変更を行った（有効面積の確保のために変更する例はあるが、環境保全の立場から変更した事例は余り無い）。検討の結果、急勾配（1：0.3）の補強盛土（高さ H=21m）の導入により沢部を極力保す存ることとなった。盛土材料は現地発生土である礫質土を主体にしたが、適切な施工方法の選定を目的として事前にフィールドテストを行った。特に、盛土材料が礫質土であり、転圧時に補強材の損傷が懸念されたが、テスト結果をもとに一般部では振動ローラ（18t 級）にて転圧（敷均し厚 t=50 cm）し、また壁面部では粒度調整材料を用いて 1t 級振動ローラ（敷均し厚 t=15 cm）にて転圧することとした（施工状況を写真-1、写真-2 に示す）。施工管理（施工期間：約 6ヶ月）の一環として行った動態観測での計測項目と計測機器設置位置を図-4 に示すとともに、例として層別沈下計及び傾斜計による測定結果をそれぞれ図-5、図-6 に示す。
