### 既設盛土の耐震補強工法

東海旅客鉄道 正会員 大木 基裕 正会員 永尾 拓洋  
 フェロー 関 正樹 正会員 山本 哲也  
 大林組 正会員 浜井 邦彦 正会員 山田 宏

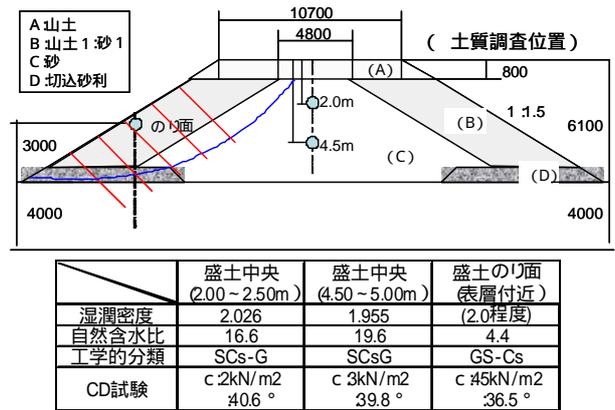
図1 盛土断面と対策概要

図1は盛土の断面図である。山土は大きな礫(粒径100mm超)を含む粘土質礫であり、削孔が困難であると予想される。のり面は粘着性を有する山土を、盛土深部は締め固めやすい砂を、排水性を高める目的でのり尻には切り込み砂利を用いている。また、降雨対策としてのり面には格子枠張りブロック工がなされ、その自重は円弧すべりを増長させる方に作用する。従って、今回実施する対策には、盛土の耐震性を向上させ、格子枠と地山との定着を図ることが求められる。

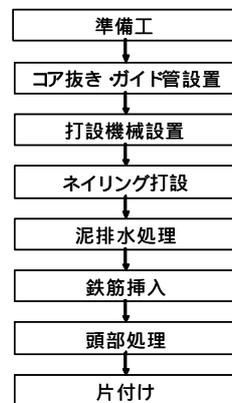
図2 施工フロー

地山補強土工法は想定する円弧すべりに対し、主に補強材の引き抜き抵抗力により盛土形状を保持する工法である。施工する改良体の直径の大きさにより複数の工法があるが、施工による軌道変状が抑えられる、削孔径が小さいネイリング工法に着目して検討を進めた。図2にネイリングの施工フローを示す。セメントミルクを先端より噴射させながら掘削を進め、削孔後芯材(異形棒鋼 D22)を挿入し、頭部でのり面との定着を図る工法である。図3にネイリングの構造を示す。本施工ではネイリングと既設の格子枠を頭部処理工により定着することで、格子枠を受圧構造体として利用した。つまり格子枠を、円弧すべりを促すものから(1)補強効果の向上に寄与する部材とし、かつ(2)地山と定着を図ったことに特徴がある。対策工は盛土の円弧すべりに対する安定計算(水平震度  $K_h = 0.35$ )として安全率 1.2 を満たすように検討した結果、長さ 4m のネイリングを 5 本設置する仕様となった。打設間隔は格子枠の配置に沿い、のり面方向は 1.7m ピッチで 5 段、線路延長方向は 2.15m ピッチで、3 列(格子枠 1 区画)合計 15 本のネイリングを本体に施工した。およそ  $4\text{m}^2 / 1$  本の割合である。

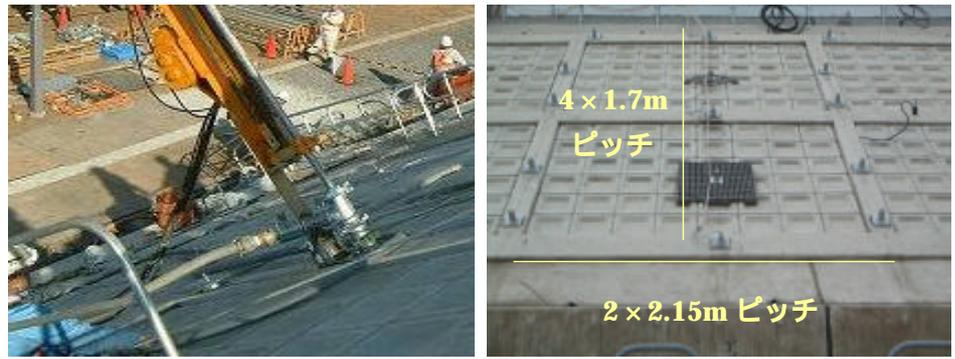
図4 ネイリング施工状況・及び完成状況

図4に施工状況および施工したのり面の状況を示す。今回はBHを改良し、先端に削孔機(エアドリフタ)を搭載し、セメントミルクの噴射と打撃を主体とした削孔を実施した。治具により打設角度を固定し、スライムを回収する方式を採った。今回の施工は2日間で実施したが、周辺環境や機材・プラントの設置状況などにより、施工性は異なる。また、盛土天端の鉛直変位量を計測し、施工を通じて変状は確認されなかった。

- 1) 孔壁の自立が困難である礫質土の地山に対しても一定の施工性を有し、本工法の適用性が確認できた。
- 2) 施工全般を通じて盛土天端での変状はなく、安全な施工が実施できた。
- 3) のり面工と一体化が図れる頭部処理により、格子枠の表面拘束効果により耐震性の向上が期待できる。
- 4) 引き抜き試験では設計を上回る抵抗力が計測された。改良体の径は上部400mm、下部150mmであった。

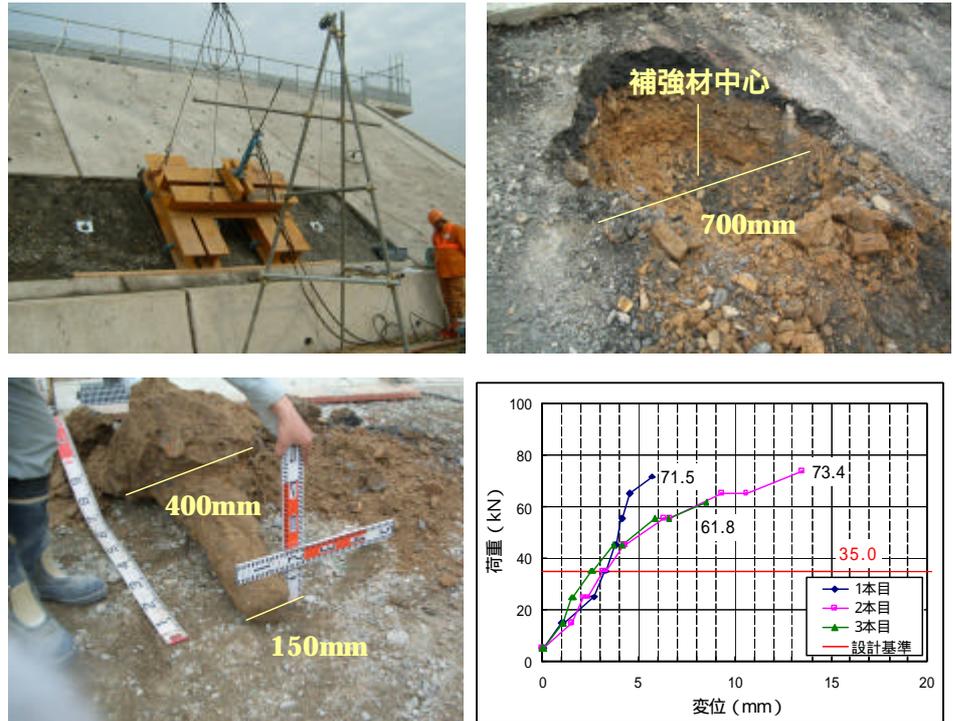
図5 引き抜き試験状況・結果

図5に引き抜き試験の状況及び引き抜き抵抗力の計測結果を示す。本体の施工とは別に定着長1mの試験体を3本施工し、引き抜き試験を実施した。

引き抜き抵抗力を適正に評価するため、地山の拘束圧を高めよう、大型の反力盤を用いた。

引き抜き後の地山の乱れた範囲より補強材打設位置を中心に直径700mmが影響範囲と考えられる。引き抜き抵抗力は設計

- (1) 試験状況 (2) 引き抜き後の盛土の状況  
(3) 引き抜いた試験体 (4) 引き抜き抵抗力計測結果

の定着力35kNを大きく上回る結果を収めた。試験体の1本を完全に引き抜いたところ、試験体上部では山土との改良が行われ直径400mm、試験体下部では砂との改良が行われ直径150mm程度の出来型となった。
