トンネル構造と地山評価に関する一考察 ～施工編～

JR 東日本 高崎土木技術センター 正会員 ○中島 仁志, 原田 悟
 JR 東日本 構造技術センター 正会員 齋藤 貴, 清水 満, 鈴木 尊
 JR 東日本 高崎支社 鈴木 誠治

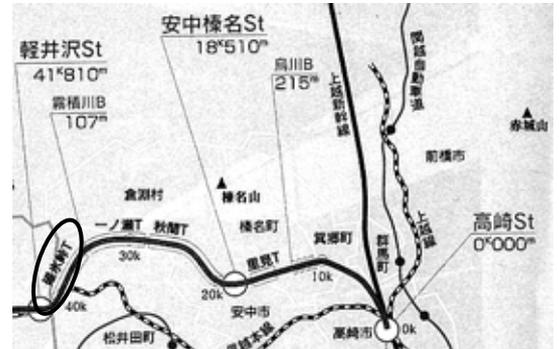
図1 碓氷峠トンネル位置平面図

北陸新幹線高崎・長野間は、平成9年10月に国内初の整備新幹線として開業した。このうち、安中榛名・軽井沢間に位置する碓氷峠トンネル(図1)では、平成16年にトンネル内で継続的な軌道隆起が確認され、このままでは列車運行に支障をきたす事態が発生した。そこで平成18年に対策工を実施し、現在継続的に監視を続けている。ここでは、発生変状の概要や対策工の施工状況、その後の変状等について報告する。

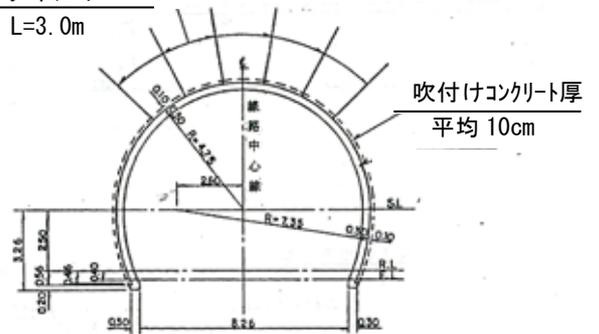
図2 碓氷峠トンネル断面図

碓氷峠トンネルは、平成元～7年にかけて NATM 工法で建設された延長 6,092m の新幹線複線断面トンネルであり、一般的な支保パターンはロックボルト 3m×6 本、吹付けコンクリート厚 10cm となっており、りょう盤コンクリート構造(厚さ 25cm)となっている(図2)。

ロックボルト
D25 L=3.0m

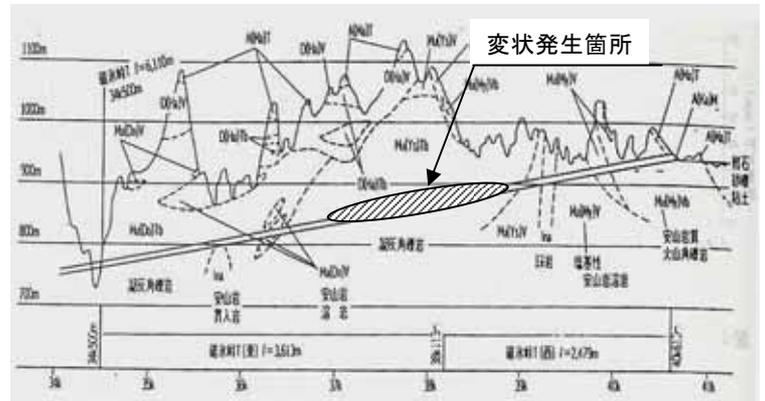
図3 碓氷峠トンネル地質縦断面図(出典:工事誌1)

変状は、トンネル中央付近約 2km の区間で 8 箇所の隆起が確認された(図3)。開業以来レール高さが徐々に上昇しており、最も変状が著しい箇所は 3mm/年の速度で隆起を続けていた(図4)。現地調査の結果、路盤コンクリートの打継部において段差が生じ、盤ぶくれが発生していることが確認された(写真1)、また、側壁部には水平方向のひびわれが発生しており(写真2)、当該箇所付近は周辺から地圧を受けている可能性が高いことが伺えた。

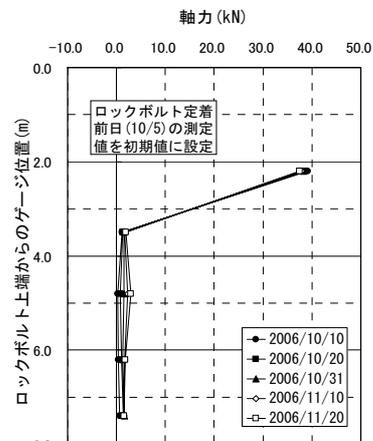
図7 ロックボルト軸力分布図

変状の経時変化を把握するため、ロックボルトにひずみ計、路盤の段差箇所にクラック計を新設し、トンネル内空断面測定や路盤測量と併せて計測を実施し監視体制を強化している。一例としてロックボルトのひずみ計の計測結果(設置後約1ヶ月の経時変化)を図7に示す。これより、深さ2~4m付近の軸力が卓越しているが、先端は軸力が生じていないことから、ボルトは緩み範囲を包括し、適切なボルト長であったと考えられる。

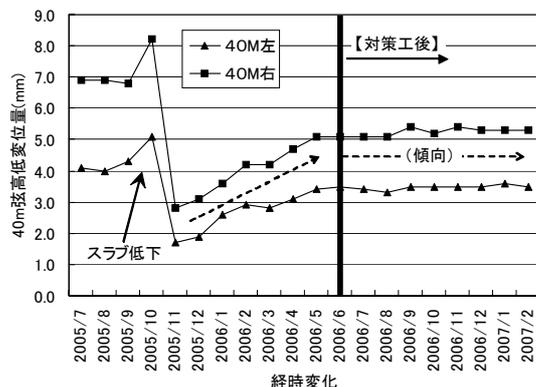
図8 軌道隆起量の推移(対策後)

また対策後の軌道計測によれば、急激な隆起は抑制されており、対策工の効果が確認された(図8)。
