住宅地区における大型車通行規制に関する基礎的研究

横浜国立大学大学院 学生会員 ○原田 賢  
横浜国立大学大学院 正会員 中村 文彦  
横浜国立大学大学院 正会員 岡村 敏之

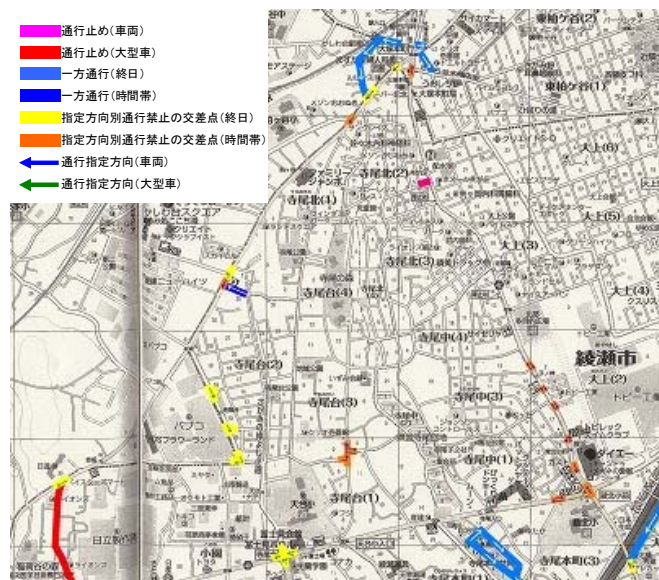
図2 地区Aの現状の通行規制

東名綾瀬バス停方面から地区Aに幹線道路が延伸されているが、大型車の進入は禁止されている(図2)。しかし、実際は大型車が進入してきており、通行規制が守られてはいない。通行規制を行っていても、守られていなくては効果がなく、守られていない理由として、通行規制自体が適切に行われているのかどうか、通行規制への適切な取り締まり等の問題がある。

図4は地区Cを表しており、東名高速で区切られている南側を除き、幹線道路で囲まれている。しかし、この地区に対しての通行規制がほとんどかけられておらず、大型車の出入りが自由であり、通過交通を排除しきれるとは言えない。図2から地区Aでは通行規制は見られるものの、隣接の工業地区からの進入禁止以外は時間帯別で規制されているので、常に通行規制が行われているわけではない。加えて、図3を見ても地区Bも地区Cと同様であり、地区D
